**Ekhagsvägen 4-10**

## Inspektionsutlåtande / Ekhagsvägen 4-10

Konditionsbesiktning av delar av bottenplatta på Ekhagsvägen 4-10. Spolat och filmat. Ett markerat stråk på port 6 ej filmad. Detta p.g.a. det ej gick att hitta åtkomst till lokal där rens misstänks finnas.

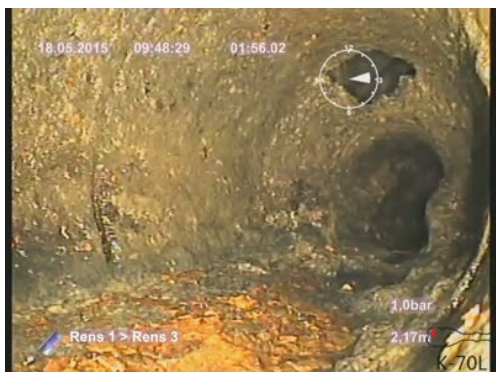
- #3 Avstånd: 2.17 m. Grad: 4 Hål, klockan 12. / Hål i tak motströms mot övergång till fyrtumsledning.
- #4 Avstånd: 2.20 m. Grad: 3 Påbyggnad 3. Reduktion av rörets tvärsnittsarea som är från 15% och upp till 30%, klockan 02-09. / påbyggnad i fyrtumsledningen
- #11 Avstånd: 9.58 m. Grad: 3 Påbyggnad 3. Reduktion av rörets tvärsnittsarea som är från 15% och upp till 30%, klockan 03-08.

**Bildnamn:** 1\_3\_A, Videotid: 116;6424s  
Hål, **klockan 12**.

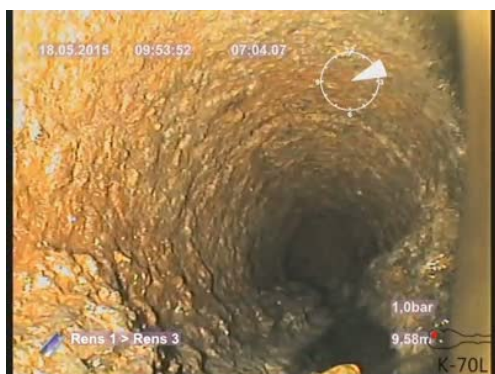
**Bildnamn:** 1\_11\_A, Videotid: 424;6424s  
Påbyggnad 3. Reduktion av rörets tvärsnittsarea som är från 15% och upp till 30%, klockan 03-08.

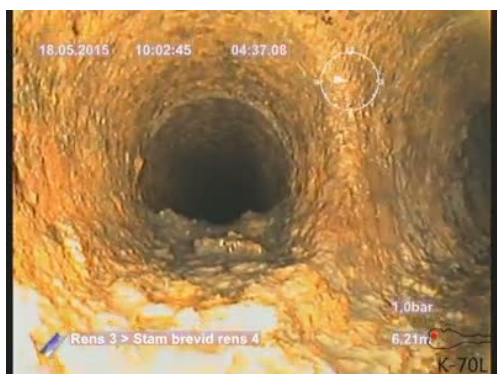
**Bildnamn:** 2\_12\_A, Videotid: 277;6425s  
 Påbyggnad 3. Reduktion av rörets tvärsnittsarea som är från 15% och upp till 30%, klockan 03-09.

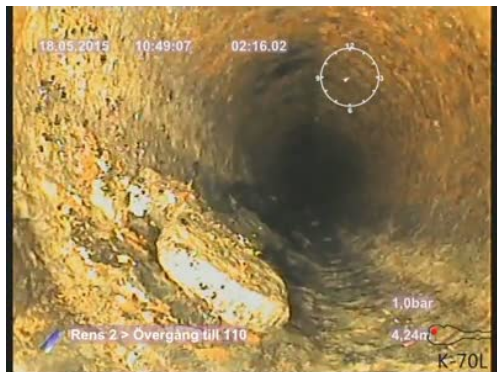
**Bildnamn:** 3\_5\_A, Videotid: 136;6426s

Främmande föremål 2. Reduktion av rörets tvärsnittsarea som är från 5 % och upp till 15 %.

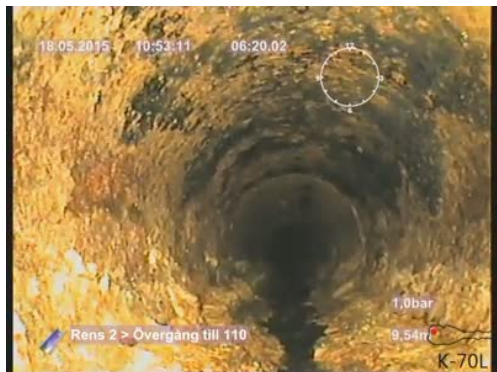
**Bildnamn:** 3\_9\_A, Videotid: 380;6426s  
Påbyggnad 2. Reduktion av rörets tvärsnittsarea som är från 5% och upp till 15%.

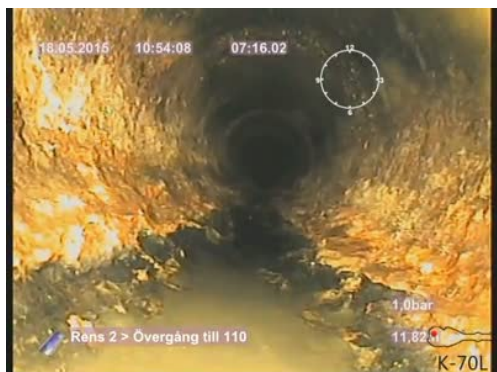
**Bildnamn:** 3\_11\_A, Videotid: 436;6426s  
Påbyggnad 2. Reduktion av rörets tvärsnittsarea som är från 5% och upp till 15%, **klockan 03-09**.

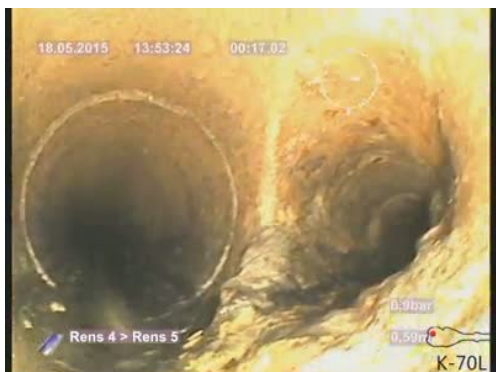
**Bildnamn:** 5\_3\_A, Videotid: 17;6428s  
Påbyggnad 2. Reduktion av rørets tvärsnittarea som är från 5% och upp till 15%, klockan 04-06.

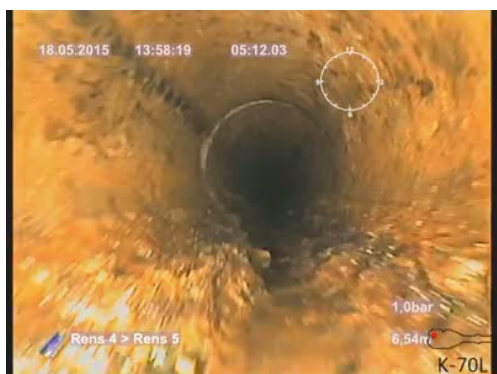
**Bildnamn:** 5\_7\_A, Videotid: 312;6428s  
Påbyggnad 3. Reduktion av rörets tvärsnittsarea som är från 15% och upp till 30%, **klockan 03-09, börjar**.

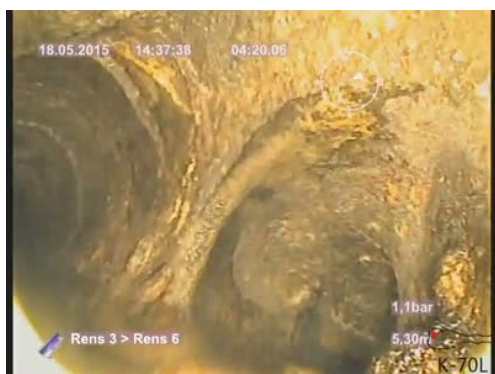
**Bildnamn:** 7\_7\_A, Videotid: 260;6430s  
Påbyggnad 2. Reduktion av rörets tvärsnittsarea som är från 5% och upp till 15%, **klockan 04-05.**

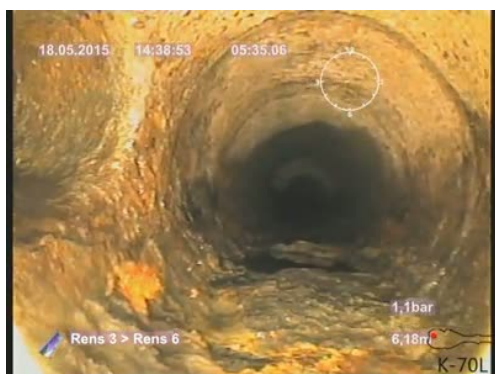
**Bildnamn:** 7\_11\_A, Videotid: 335;6430;6s  
Påbyggnad 3. Reduktion av rörets tvärsnittsarea som är från 15% och upp till 30%, klockan 04-08, börjar.

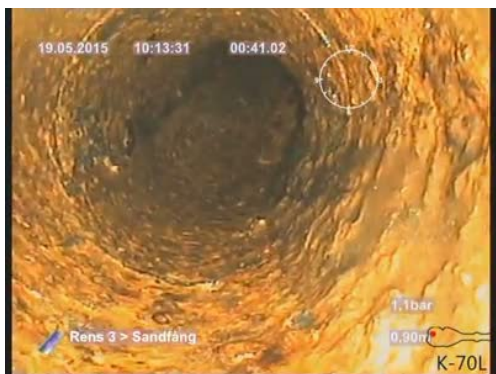
**Bildnamn:** 8\_3\_A, Videotid: 41;6431s  
Ytskada 2. Rörväggen är synligt påverkad med ökad ytråhet som följd,  
klockan 12-12, börjar.

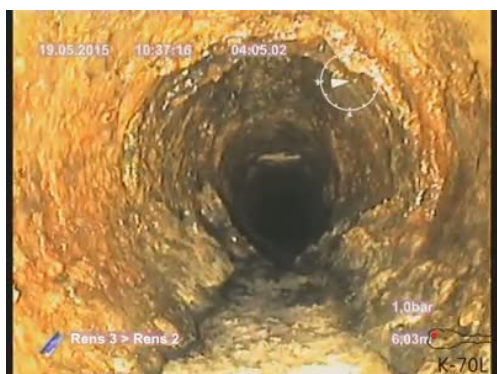
- #3 Avstånd: 6.03 m. Grad: 3 Påbyggnad 3. Reduktion av rörets tvärsnittsarea som är från 15% och upp till 30%, **klockan 03-09**.

**Bildnamn:** 9\_3\_A, Videotid: 245;6432s  
Påbyggnad 3. Reduktion av rörets tvärsnittsarea som är från 15% och upp till 30%, klockan 03-09.

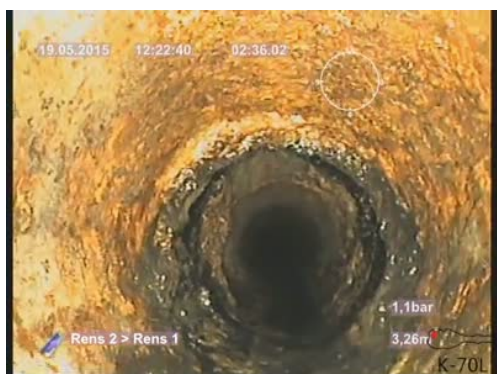
**Bildnamn:** 10\_4\_A, Videotid: 156;6433s  
Påbyggnad 2. Reduktion av rörets tvärsnittsarea som är från 5% och upp till 15%.

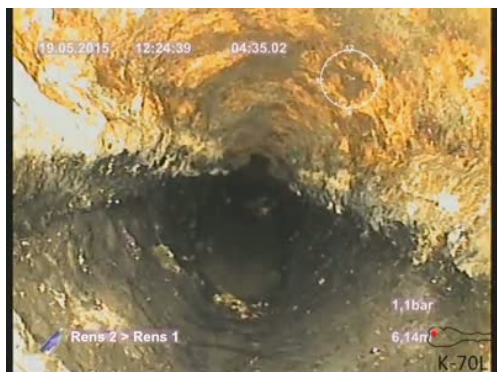
**Bildnamn:** 10\_8\_A, Videotid: 275;6433s  
Påbyggnad 3. Reduktion av rörets tvärsnittsarea som är från 15% och upp till 30%.

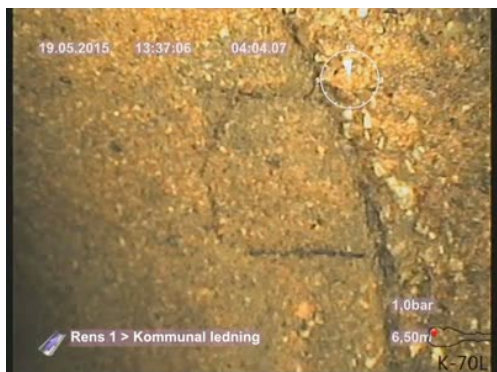
- #4 Avstånd: 1.57 m. Grad: 2 Ytskada 2. Rörväggen är synligt påverkad med ökad ytråhet som följd.
- #5 Avstånd: 2.96 m. Grad: 2 Påbyggnad 2. Reduktion av rörets tvärsnittsarea som är från 5% och upp till 15%.
- #7 Avstånd: 6.50 m. Grad: 2 Sprickor 2. Ej öppen spricka, **klockan 12, utspridda**. / misstänkt spricka

**Bildnamn:** 11\_7\_A, Videotid: 244;6434s  
Sprickor 2. Ej öppen spricka, **klockan 12**, **utspridda**.

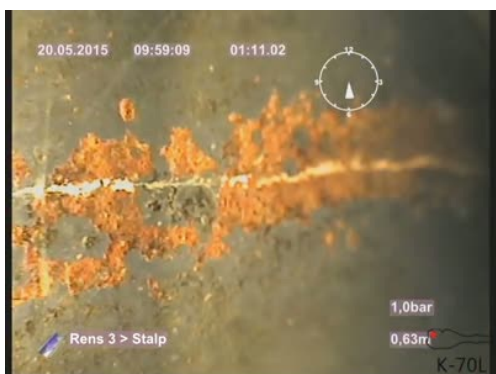
**Bildnamn:** 13\_3\_A, Videotid: 71;6436s  
 Sprickor 2. Ej öppen spricka, klockan 03,09, längsgående.

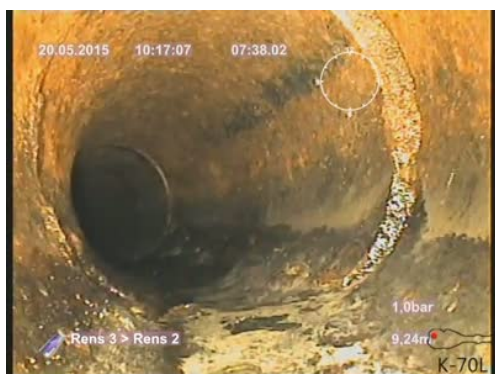
- #4 Avstånd: 4.51 m. Grad: 3 Främmande föremål 3. Reduktion av rörets tvärsnittsarea som är från 15 % och upp till 30 %.
- #7 Avstånd: 9.24 m. Grad: 3 Fogförskjutning 3. Radiell fogförskjutning där knappt rörets hela godstjocklek är synlig.
- #9 Avstånd: 10.32 m. Grad: 2 Påbyggnad 2. Reduktion av rörets tvärsnittsarea som är från 5% och upp till 15%.
- #15 Avstånd: 15.00 m. Grad: 3 Främmande föremål 3. Reduktion av rörets tvärsnittsarea som är från 15 % och upp till 30 %.

**Bildnamn:** 14\_7\_A, Videotid: 458;6437s  
Fogförskjutning 3. Radiell fogförskjutning där knappt rörets hela godstjocklek är synlig.

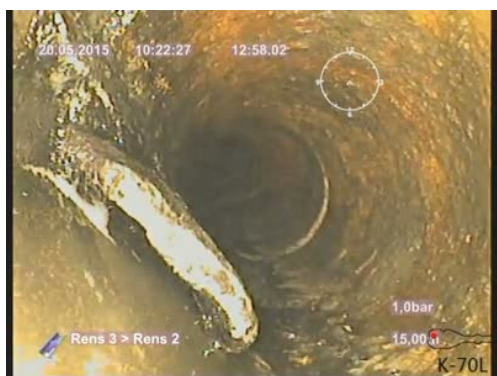
Det föremål fräste vi bort och fiskade upp.. foto finns.

**Bildnamn:** 14\_15\_A, Videotid: 778;6437s  
Främmande föremål 3. Reduktion av rörets tvärsnittsarea som är från 15 % och upp till 30 %.

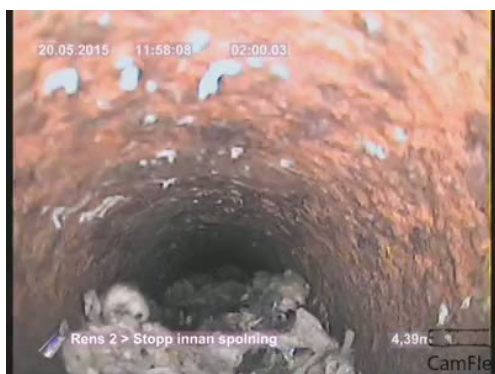
- #3 Avstånd: 4.39 m. Grad: 4 Främmande föremål 4. Reduktion av rörets tvärsnittsarea som är från 30 % eller större.

**Bildnamn:** 15\_3\_A, Videotid: 120;6438s  
Främmande föremål 4. Reduktion av rörets tvärsnittsarea som är från 30 % eller större.
