## Brf Ekoxen Stockholm

**2016-03-14**

## BESIKTNINGSRAPPORT

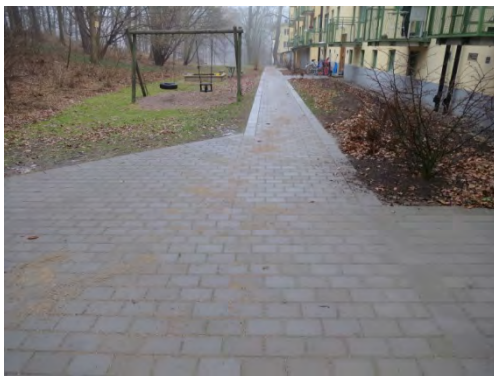
Markytorna på gården består främst av betongplattor som lades 2015. Skicket är mycket gott. Efter att 30 år har passerat byts plattorna i sin helhet då betongplattorna slits och glider isär och orsakar snubbelrisker.

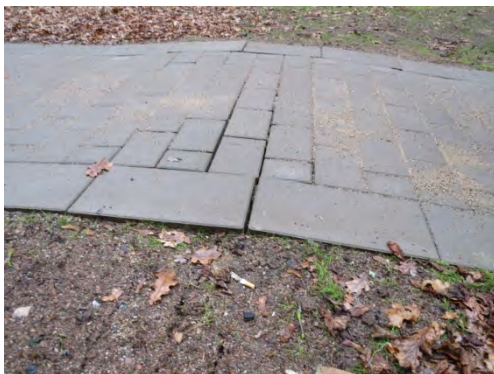
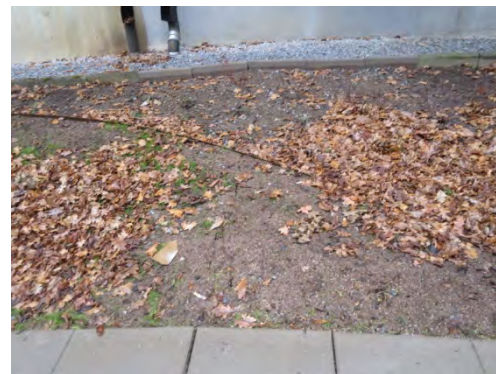
Vid mittendelen av betongstigen har plattorna redan förflyttat sig och skapat ett "gupp". Föreningen har nu reklamerat detta till entreprenören och de ska nu åtgärda detta, vilket sker utan kostnad och är inom garantin enligt styrelsen. Strax under sättningen finns en dag-

vattenledning. Vid omläggningen bör man gräva upp och inspektera ledningen för att kunna säkerhetsställa om läckande ledningar är boven i dramat eller ej.

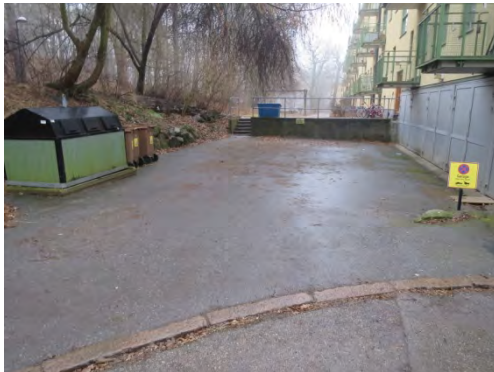
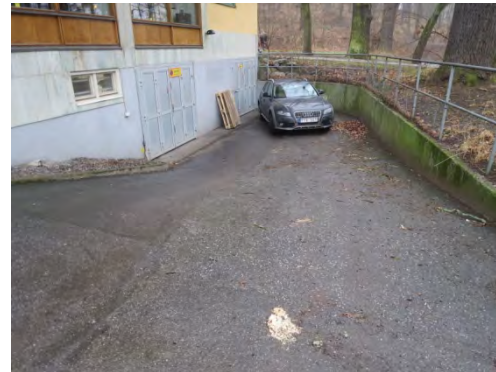
Infarterna till bägge gavlar har markytor som består av asfalt. Asfalten lades 2006-2007 då dränering skedde enligt uppgift från styrelsen. Även asfalten har en bedömd livslängd på 30 år innan byte föreligger.

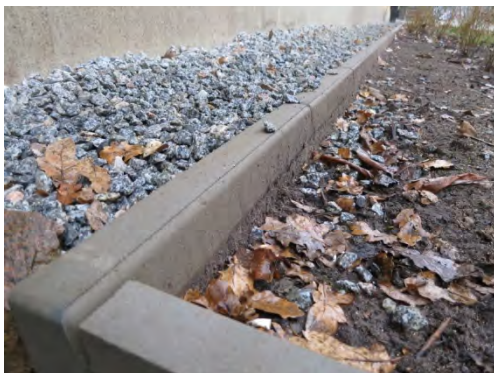
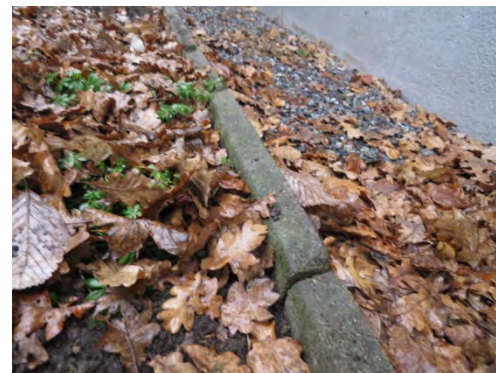
Rabatter och makadamsten ramas in av kantsten av betong. Skicket är varierande då vissa sträckor byttes ut när betongplattorna på gården lades och andra lämnades kvar. De äldre är nu slitna och ett byte rekommenderas för att erhålla en rationell förvaltning och en samkörningseffekt.

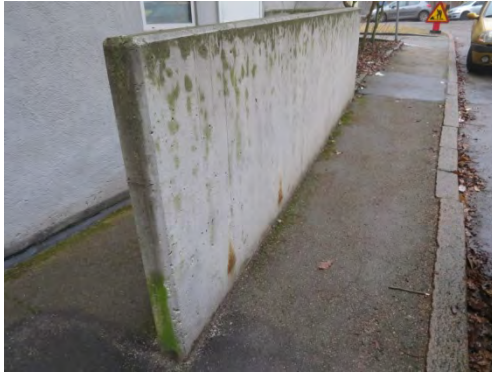
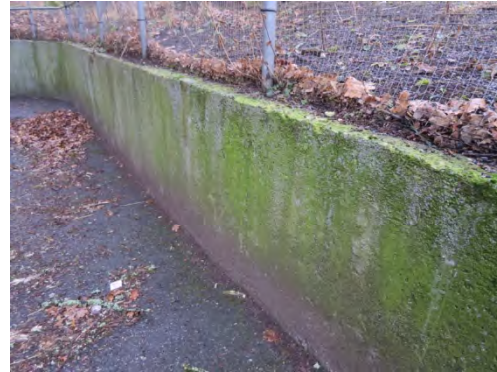
Murarna på gavlarna består av betong. Murarna har här målats varför en ommålning är det underhållet som krävs vart åttonde framöver. Kringväxande buskage och träd orsakar en kraftig nedsmutsning och algpåväxt, vilket orsakar en högre fuktbelastning. En tvättning är därav behövlig vart fjärde år. En tvättning och målning är nu aktuell. Ett alternativ är att skrapa ned all färg på betongmurarna för att på så vis slippa underhållsmålningen i fortsättningen.

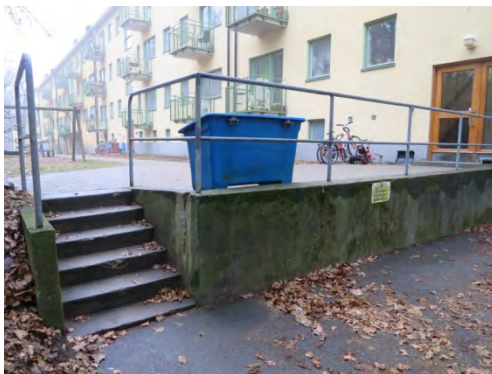
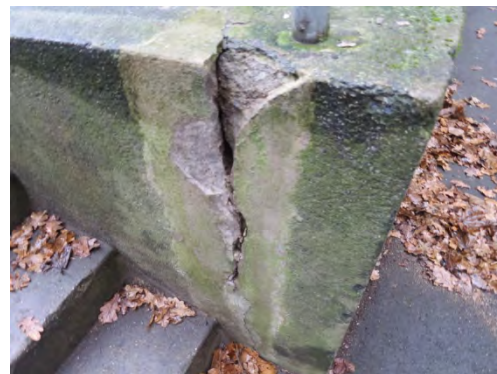
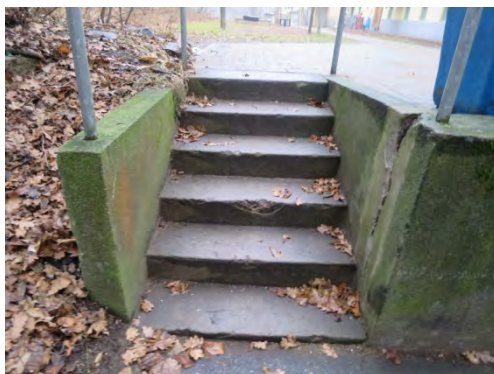
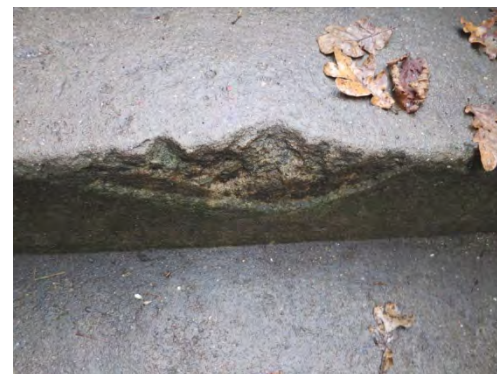
Betongmuren och trappan vid den norra infarten är här obehandlad. Här behöver dock tvättning ske lika ofta på grund av närliggande träd. Enstaka skador och sprickor behöver nu lagas innan frostsprängningar orsakar större och dyrare följdskador.

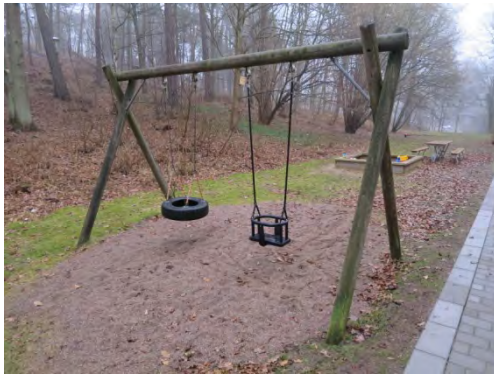
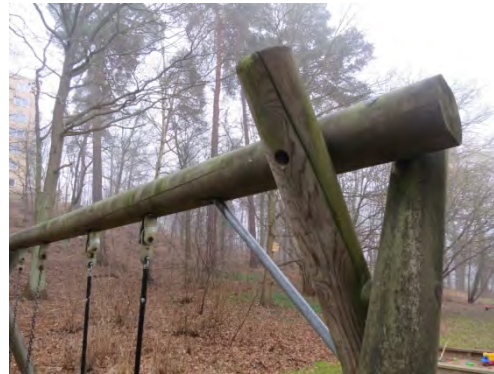
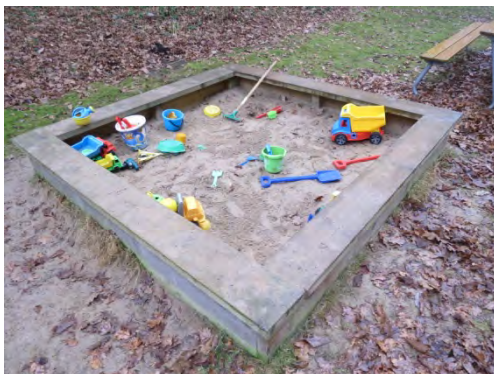
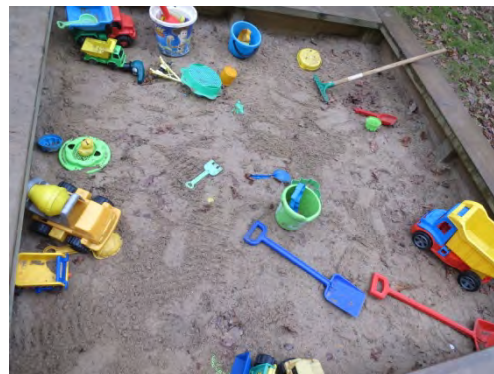
## LEKTRUSTNING

Lekustrustningen består av en gungställning och en sandlåda. Leksanden i sandlådan byts ut var tredje år och strid sanden vid gungställningen vart femte år av hygieniska skäl. Sandlådesargen och ställningsstolparna behöver lite kärlek i form av oljning vart tredje år för att bevaras i gott skick innan byte sker.

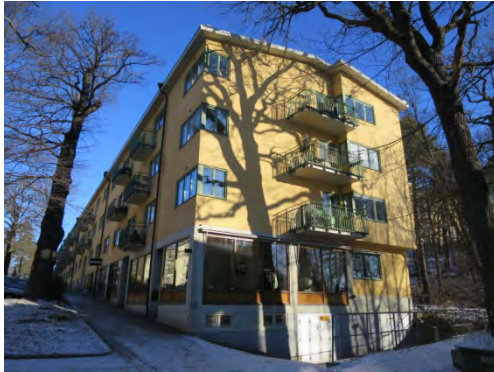
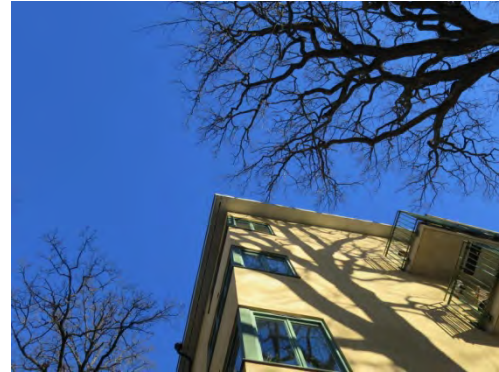
## TRÄD

Stora ekträd vräker sina långa armar mot huset. Detta gör att fuktbelastningen på fasaderna ökar och drar till sig alger och smuts vilket kan leda till följdskador. Samtidigt ställs högre krav på den löpande förvaltningen eftersom grenarna hänger över taket och behovet av rensning av löv på taket blir betydande. Beskärning föreslås vart femte år för trädet som står på föreningens mark vid husets gavel.

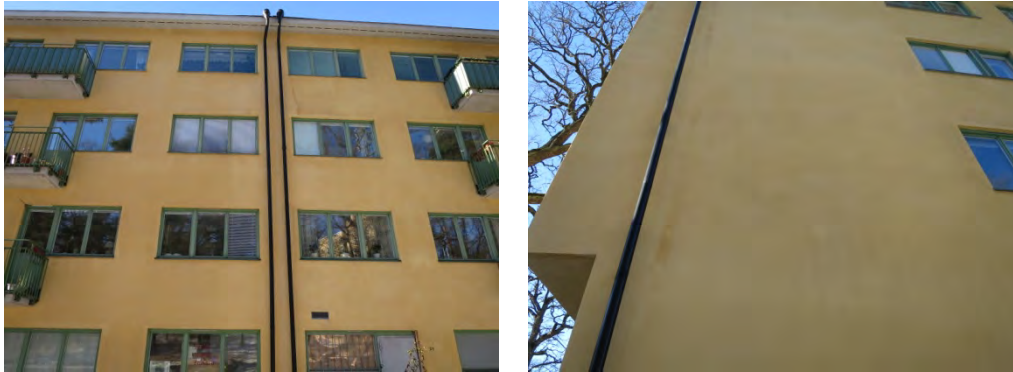
## FASADMATERIAL

Föreningens hus består utav två helt sammanbyggda och mycket snarlika huskroppar. Huskropparna har ritats av två olika arkitekter vilket gjort att viss variation mellan husen finns trots att de är sammanbyggda till en enhet. 1992 var året då fasaderna putsades om och målades. Inga uppgifter finns på att målning utförts sedan dess. Skicket börjar nu bli något slitet men ommålning kan utan problem vänta till 2025. Utöver det rent estetiskt tilltalande med målad puts, skyddar färgen rent tekniskt från alltför hög fuktbelastning av fasaderna som kan leda till kostsamma frostsprängningar. Således är målning en viktig åtgärd för att vidmakthålla putsfasaders livslängd.

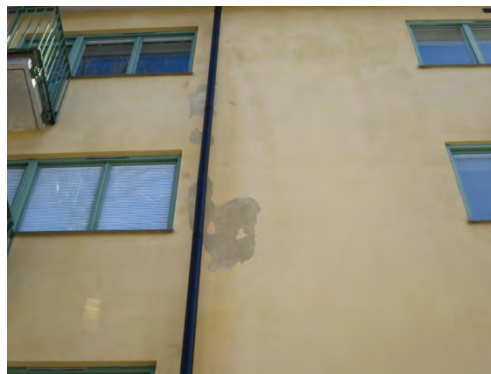
På några ställen kan skador ses till följd av att färgen släppt. Lagning av dessa är nu aktuellt i samband med målning av fönstren. Dessa färgflagningar kan innebära att fasaden är målad med en plastfärg, vilket inte är lämpligt då den inte låter putsen andas. Mineralfärg är det som gäller. Kostnaden som finns inlagd i planen för ommålning av fasaderna är baserad på att det är målat med en mineralfärg, skulle det visa sig att det är en plastfärg blir kostnaden betydligt större då det gamla färglagret först måste blåstras bort.

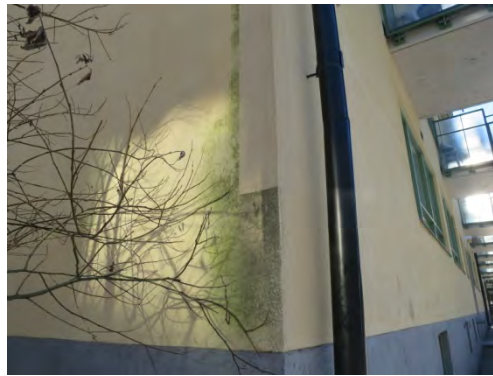
Vid den norra gaveln kan ses hur buskage växer tätt inpå fasaden vilket leder till ökad fuktbelastning samt algpåväxt. Beskärning av buskage och dylikt bör ske löpande under året för att säkerställa att det i förlängningen inte uppstår större skador och kostnader.

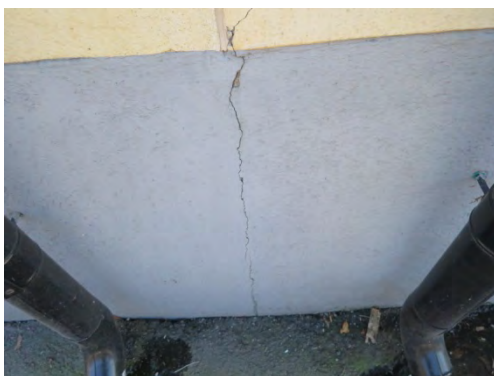
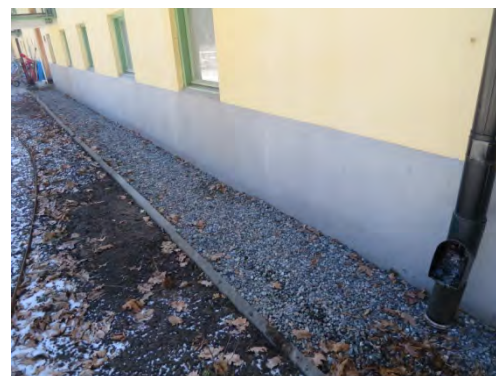
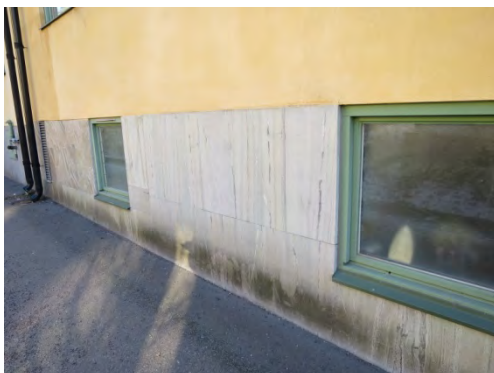
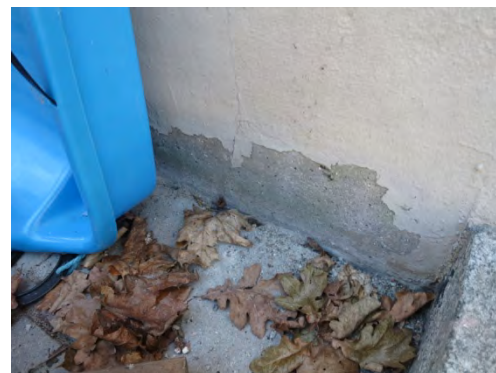
## SOCKEL

Sockeln på halva huset är putsad, den andra halvan är försedd med naturstensplattor. Sockeln är en utsatt del av byggnaden. Den får motstå högt slitage både mekaniskt och fuktmässigt. Den putsade sockeln bör därför målas om dubbelt så ofta som övriga fasader. Den börjar nu uppvisa begynnande målningsbehov varför målning är inlagt 2017. Några sprickor och mindre skador finns även som kräver åtgärd. Övrig sockel som är klädd med naturstensplattor har ett återkommande behov av tvättning för att få bort den smuts som lätt uppkommer i stadsmiljön.

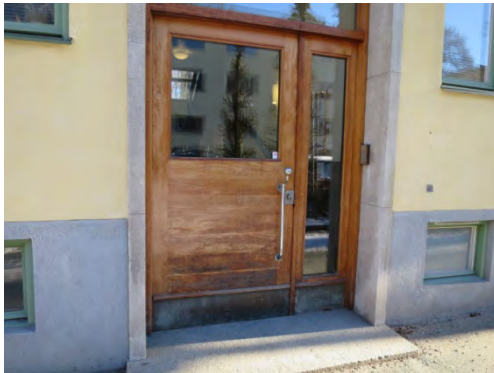
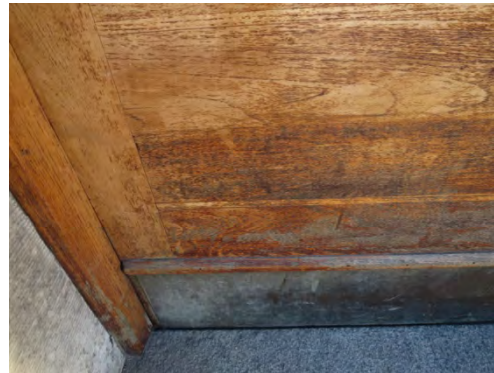
## ENTRÉER

Entrépartierna är av ek som lackats. Dessa entrépartier utsätts dagligen för stora påfrestningar och får stå emot många slag och sparkar. Det är nu dags för en nedslipning av lacken till friskt, ljust trä och därefter påföra en försvarlig mängd lack serverad i flera omgångar och gärna med mellanliggande lackslipningar. Denna behandling bör sedan återkomma vart fjärde år för att partierna ska bibehålla ett förstklassigt utseende. Ett alternativ till lackerad yta är oljning med benarolja. Fördelen är att slitna partier lätt kan oljas på efterhand utan att en mer omfattande slipning och lackning behöver ske. Nackdelen med att övergå till oljad yta är att all lack som nu sitter på träytan måste slipas bort helt för att oljan ska kunna gå in i träet. Klart är dock att en oljad yta är mycket lättare att hålla fräsch i ett längre perspektiv än en lackad.

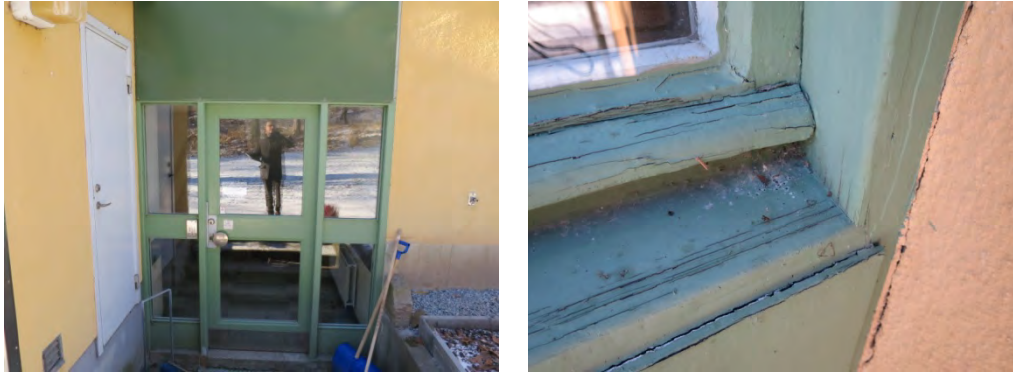
Gårdsentréerna på halva huset är av trä som målats, målning föreslås i samband med övriga fönstermålning år 2017.

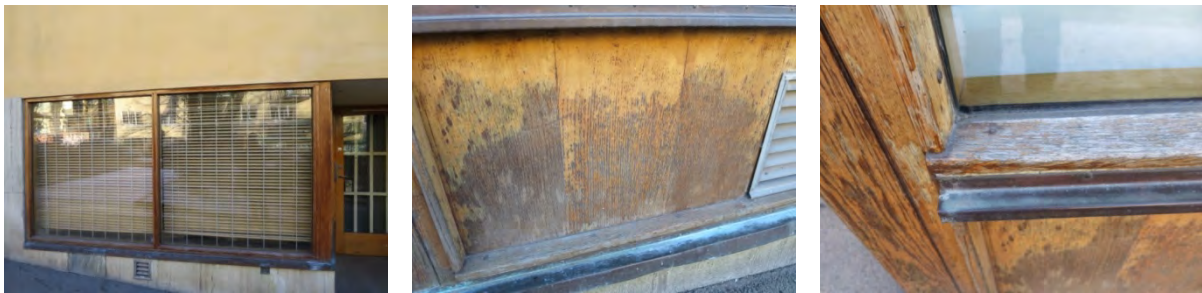
## SKYLTFÖNSTER OCH DÖRRAR LOKALER

Även lokalernas dörrar och skyltfönsterpartier är av lackad ek. Slipning och lackning av samtliga lokalers dörrar och skyltfönsterpartier är aktuellt att utföra 2017.

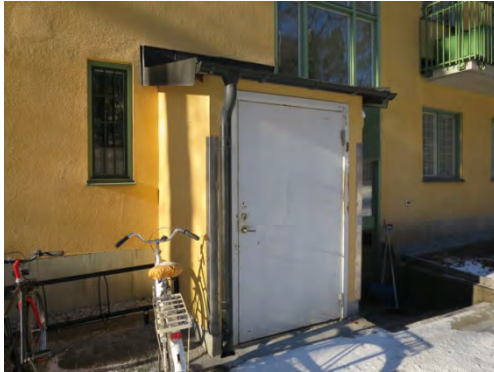
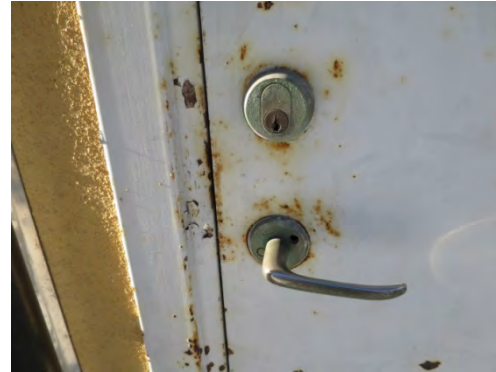
De gamla sopskåpens ståldörrar har börjat rosta och är i behov av målning. Förslagsvis målas de samtidigt som övriga fasadåtgärder 2017.

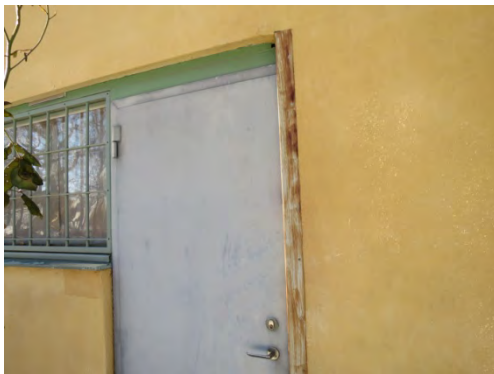
Målningsbehov kan även ses på dörren in till styrelserummet samt omfattningen av stål som rostas till stor del vilket ger ett något trist intryck.

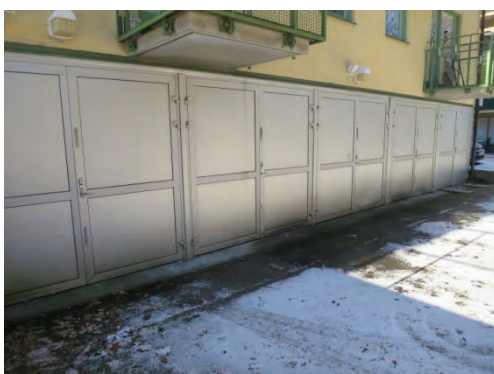
Garageportarna är av aluminium vilket gör att de inte kräver något nämnvärt planerat underhåll förutsatt att det löpande underhållet sköts. De som främst avgör livslängden på portarna är hur hårt och hur ofta de körs på. Även övrig mekanisk åverkan så som skett exempelvis en av portarna mot gaveln påverkar också livslängden i det stora hela. Med dessa faktorer medräknat är en rimlig livslängd 30 år. Portarna bedöms vara installerade 1992 vilket gör att byte ligger inlagt i planen 2022.

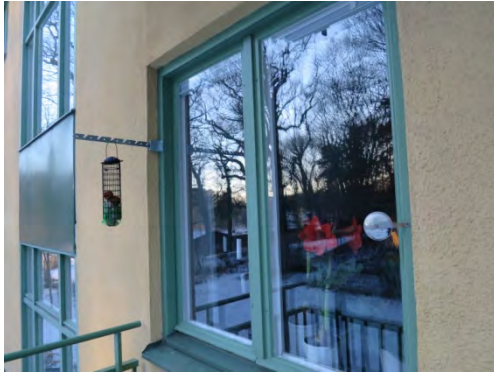
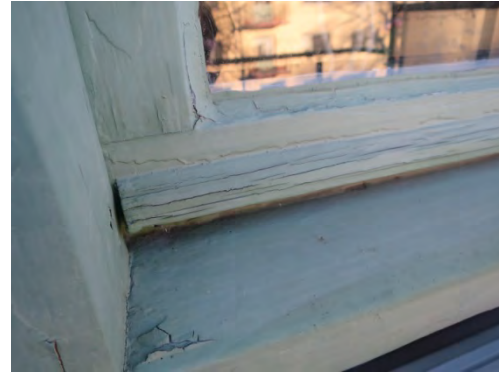
Halva husets fönster är av äldre modell, fönstren på den andra halvan byttes ut 1992. De äldre originalfönstren är av 1+1 glas, inåtgående och av trä. Dessa fönster är av mycket god kvalité och uppvisar ett gott skick. Färglagret har dock spruckit upp och fönstren behöver snart ett nytt lager skyddande färg.

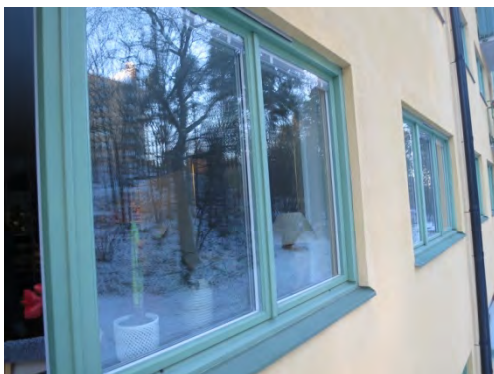
De fönster som är bytta är av 2+1 glas, också inåtgående och av trä. Likt övriga fönster är det snart dags för ett nytt lager skyddande färg då torrspäckor kan ses frekvent. Ett samlat grepp kring fönstermålningen sker förslagsvis 2017.

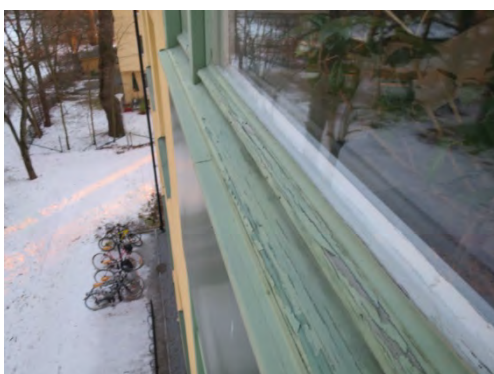
Trapphusfönstren är av äldre modell på hela huskroppen, här har målningsbehovet gjort sig påmind än mer. De mest rationella är dock att vänta till 2017 med målningen. Ett alternativ för att slippa underhållet helt på husets fönster är att byta till träfönster med utvändigt beklädnad av aluminium. Förutom underhållsmässiga fördelar ger nya fönster även bättre ljud-

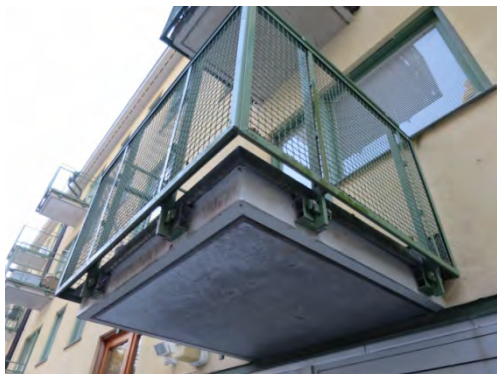
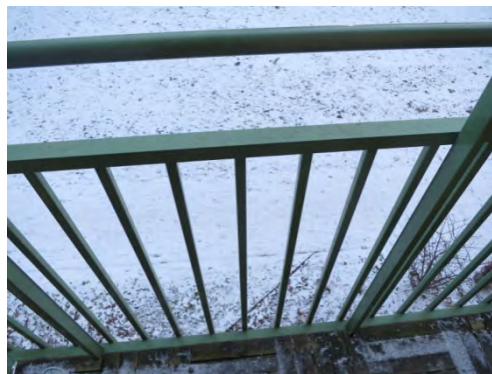
## BALKONGER

Balkongerna byttes ut vid renoveringen av fastigheten 1992. De består utav en betongplatta med en bärande stålram runt. Räckena är av pulverlackad aluminium vilka kommer att stå sig i lång tid framöver. Målning är dock inlagt 2025 eftersom den något känsliga gröna färgen har en tendens att se trist ut med tiden.

Balkongplattorna är obehandlade, som skydd mot karbonatisering föreslås nu att de målas. Karbonatisering är en naturlig process som pågår i all betong som utsätts för luftens koldioxid. Den innebär att betongens kemiska sammansättning gradvis ändras från högt till lågt pH-värde. När värdet nått en viss gräns skyddar inte längre betongen armeringen från rostangrepp. Om fukt då finns i betongen börjar armeringen att rosta. Då ökar järnets volym betydligt. Denna kraft är så stark att betongen sprängs sönder med dyrbara skador som följd.

Den gamla villfarelsen att betong är underhållsfritt, har därför med åren fått se sig besegrad av naturens faktum. Än har inga skador hunnit uppstå på balkongerna, därför kan man med relativt enkla medel skydda betongen från denna process. På ovansidan och runt kanterna med en vattentät epoxifärg och på undersidan med en karbonatiseringsskyddande färg. Genom denna relativt billiga åtgärd kan betongplattornas livslängd förlängas betydligt och betydligt dyrare skador förebyggas.

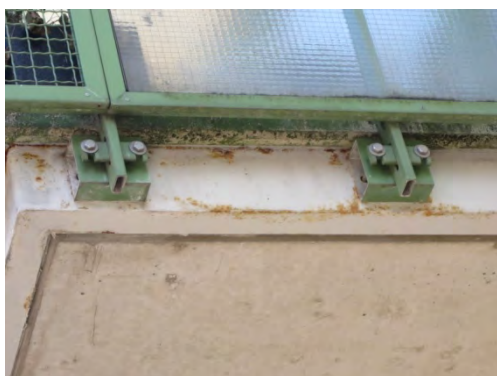
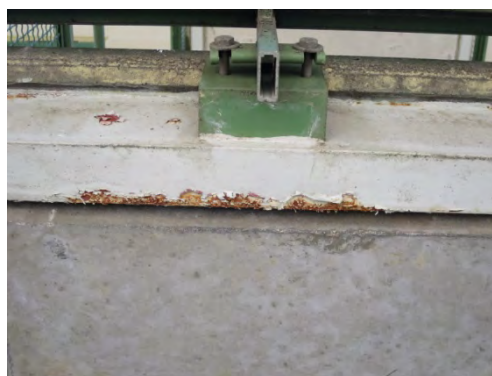
Stålrampen som omger balkongplattan har dock börjat rosta och behöver nu målas. Vart åttonde år återkommer sedan målningen för att säkerställa ordentligt skydd så att inte stålet tar stryk.

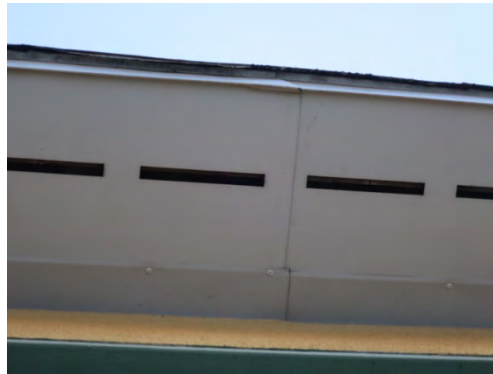
## TAKFOT

Takfoten är inplådad och har ordentliga springor för att ge luftning till vindsutrymmet. Målning av plåten bör ske nästa gång i samband med att fasaderna målas, alltså 2025. Sedan återkommer målningen vart 16:e år.

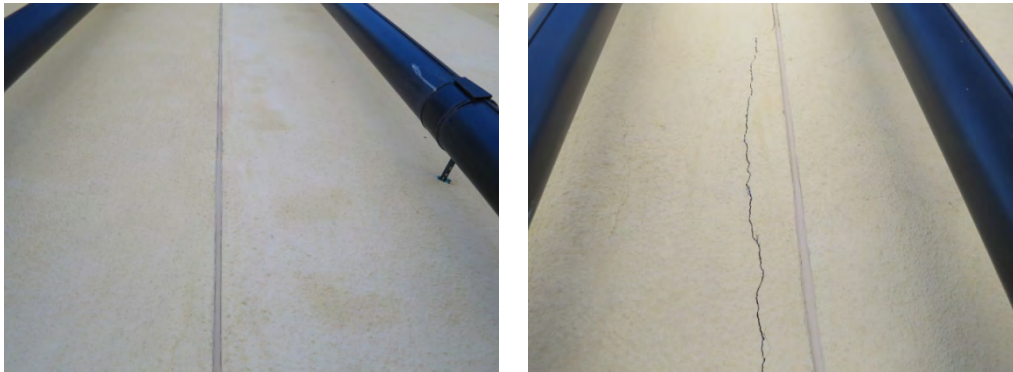
På fasaden finns mjukfogar som är till för att ta upp de rörelser som uppstår så att inte putsen spricker. Fogarna är dock något smala vilket gör att de blir kompakta och hårdare än intilliggande putsade ytor. Detta gör att fogen får motsatt effekt vilket nu har lett till att sprickor kan ses utmed samtliga fogar. Nu behöver ett större spår fräsas ur och sedan appliceras ny bredare fog.

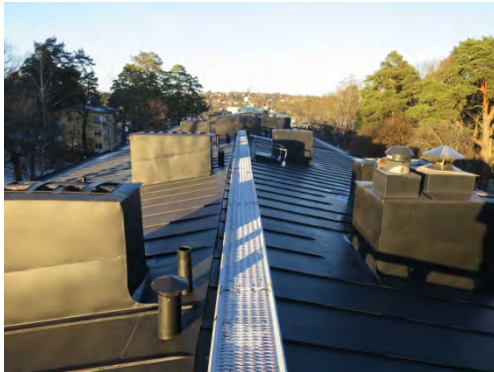
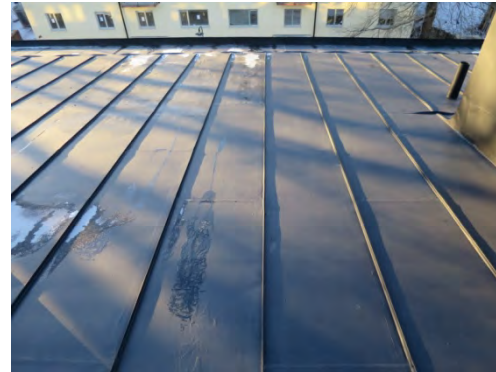
Takbeläggningen består utav dubbelfalsad plåt utförd med skivtäckning. Enligt uppgift byttes plåten ut 1992, den har därefter blivit målad 2011. Färgen ger fortfarande ett gott skydd, inga avflagningar kan ses. Nästa målning är inlagt 2021. En konventionell målning räcker inte, eftersom den inte kan täta falsarna helt och hållet, samt att det inte blir speciellt långlivat på grund av flagnings. Lösningen är istället en försegling av hela taket med färgmassan Noxyde. Det är en elastisk beläggning som appliceras i ett tjockt skikt över hela taket efter att gammal färg avlägsnats med vattenblästring. Massan bildar en mjuk hinna över plåten som aldrig stelnar helt. Den följer plåtens rörelser, vilken är ganska stor sett över året med temperaturskillnader, som i plåten kan uppgå till mer än 70 grader. Stålets längdutvidgning får därför vanliga plåtfärger svårt att hänga med. De spricker istället och flaggar av. Livslängden på behandlingen är lång, tjugo år kan förutsättas. En försäkringsgaranti på tio år lämnas alltid. Den är inte knuten till entreprenören, utan gäller även om företaget upphör. All plåt på taken byts sedan ut efter 20 år.

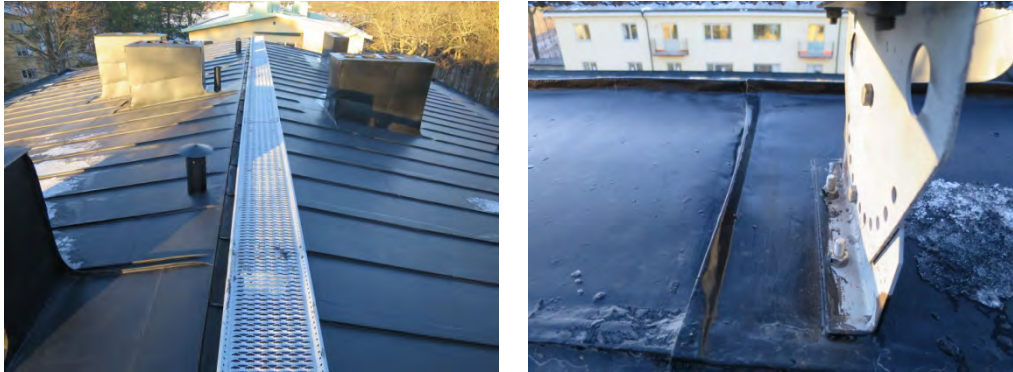
## TAKSÄKERHET

Taksäkerheten består utav gångbryggor längs med hela taket, detta ger goda möjligheter för säker framfart. Bryggorna är varmgalvade och har en lång livslängd, byte föreslås först 2041 i samband med att taket läggs om.

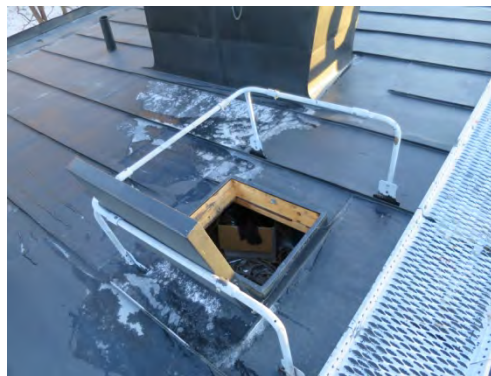
Runt takluckorna finns räcken som är till för att minimera risken för genomtramp då luckan är öppen. Dessa byts med samma intervall som takbryggorna.

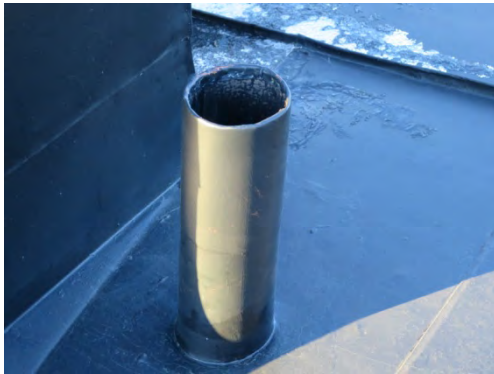
Avluftningsrören på taket är plåtinklädda. I förebyggande syfte behöver nu en stor del kompletteras med huar, även kallade "kinahattar", som skyddar rören från bland annat regn som i längden orsakar rostangrepp. Se bild till höger på hur vissa rör redan är försedda med hattar.

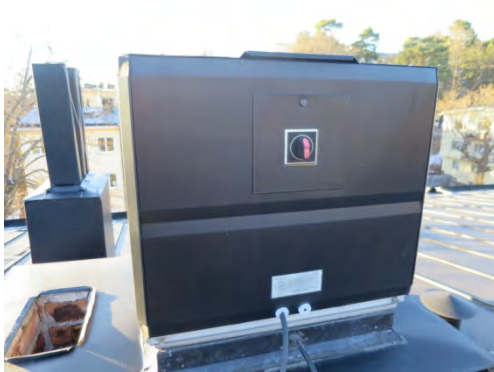
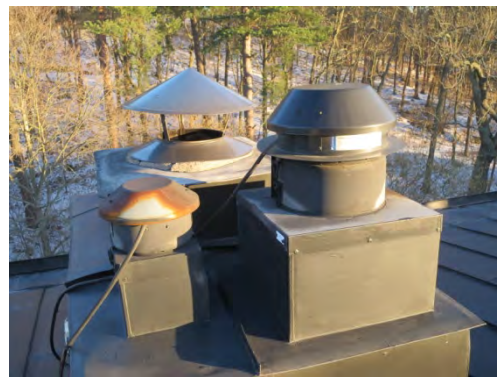
På taket återfinns de frånluftsfläktar som betjänar de gamla soprummen, undercentralen samt enligt uppgift en av lokalerna. Överlag är fläktarna moderna med cirka 15 års livslängd kvar, det finns dock en äldre fläkt som bör bytas nu.

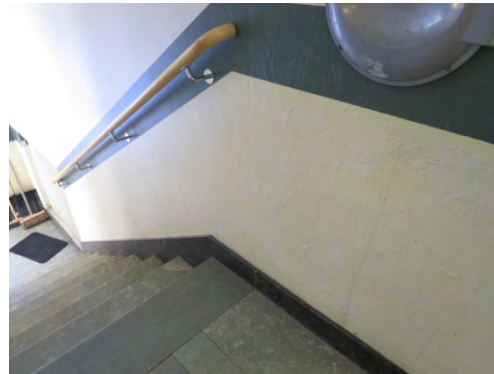
Trapphusen fortsätter i samma stil och klass som entréerna. De nedre väggdelarna är målade med så kallad stöppelmålning, som vanligtvis utförs med en natursvamp, följt av en linjerad mittenbård och övre väggar samt tak målade med vita ljusa kulörer. Stöppelmålning var en metod som var väldigt vanligt under 90-talet, då dessa trapphus målades sist. Skicket börjar visa upp sitt slitage efter ca 20 år av gångtrafikanter i trapphuset, men är generellt i mycket gott skick. Målning av samtliga trapphus och entréer läggs in i ett samlat grepp om tio år.

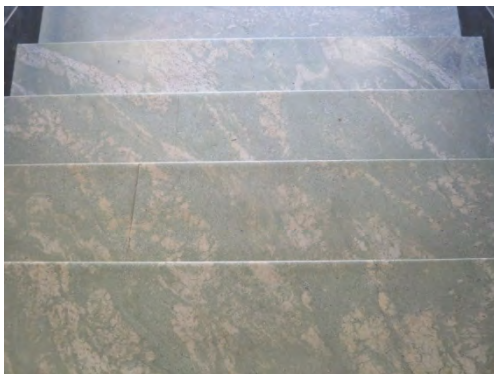
Golven samt trappstegen i trapphusen är klädda med vacker kolmårdsmarmor. Marmorstenen är en av de hårdaste och är således perfekt att använda i trapphus där frekvent gångtrafik förekommer. Utöver det löpande underhållet av ytorna kan de med fördel slipas vart 40:e år för att på så vis erhålla en exceptionellt fin yta.

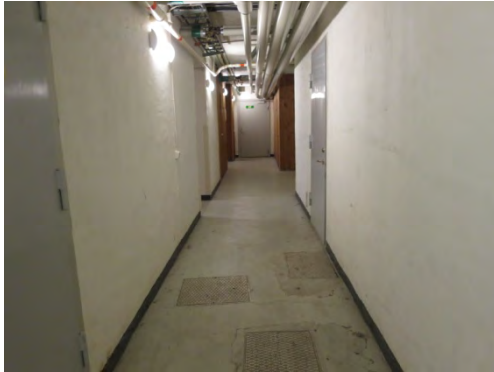
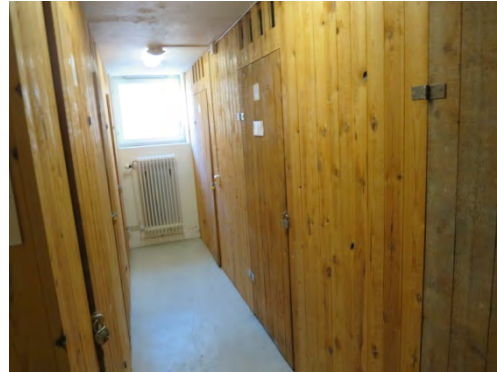
Under huskropparna sträcker sig källargångarna där bland annat tvättstugor, förråd och undercentral ansluts. Väggar, tak och golv är målade och uppvisar nu ett aktuellt underhållsbehov i form av målning. Golven är extra utsatta och behöver därför målas dubbelt så ofta som väggar och tak.

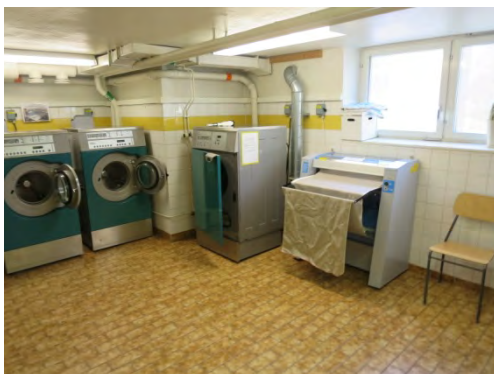
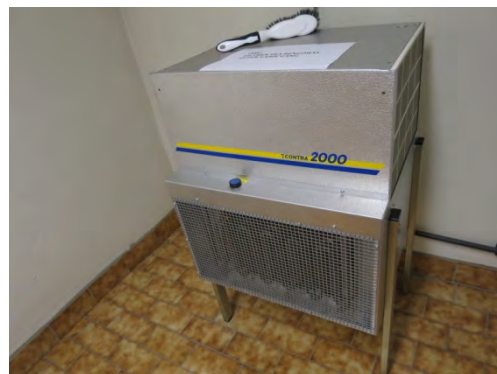
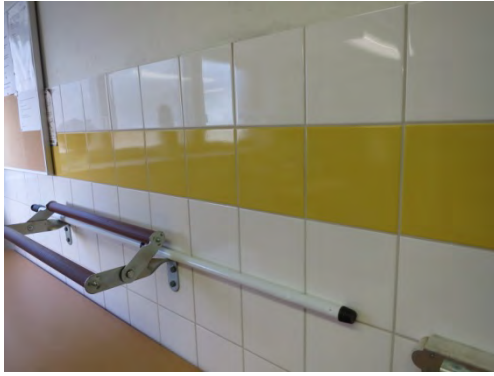
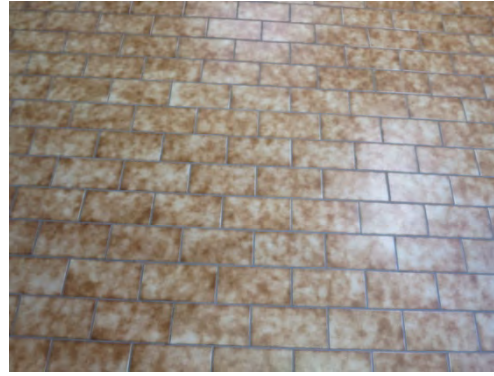
Golvet i tvättstugorna är klädda med klinkerplattor och väggarna med kakel. Dessa plattor är mycket beständiga och kräver inget underhåll inom underhållsplanens tidshorisont. Taken och de över delarna av väggarna är däremot målade och kräver sitt målningsunderhåll vart 20:e år. Samtlig tvättutrustning och maskiner är bytta vid olika tillfällen, vilket gör att nästa byte ej blir sammanstrålat i ett gemensamt byte. Respektive utrustnings- och maskinbyte redovisas separat i Del 2 av underhållplanen.

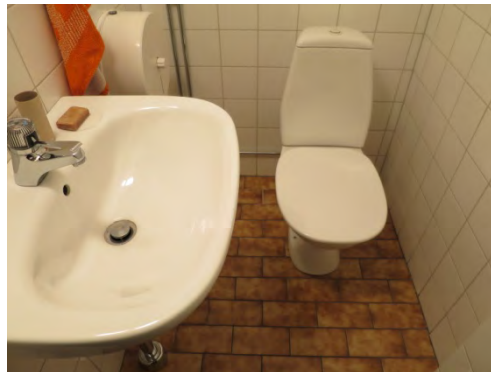
Föreningen har två stycken wc:n i källaren. Ytorna är här identiska med tvättstugorna och kräver inget nämnvärt underhåll. Wc-stol och handfat byts ut i sin helhet 2022, då 30 år har gått sedan byte samt den beräknade livslängden nått sin ände. Wc är perfekt att tillhandahålla för föreningens medlemmar som utför eventuella ombyggnationer i sina lägenheter. Även entreprenörer som utför arbeten åt föreningen behöver kunna nyttja toaletten. Därav är det självklart viktigt att underhålla den så att den kan stå sig över en lång tid.

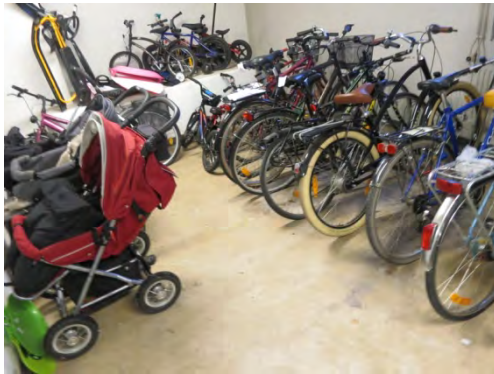
Föreningen har gott om utrymmen där medlemmarna parkerar cyklar och barnvagnar. Skicket är likt övriga källarutrymmen och målas tillsammans med dessa. Däremot består golven av obehandlad betong och här föreslås istället en dammbindning. Det innebär att en färglös vätska svabbas ut på golvet som ger en blank och fräsch yta, samtidigt som det binder det damm som annars släpper naturligt från betongen. Dammbindning gör också golvet lättare att hålla rent.

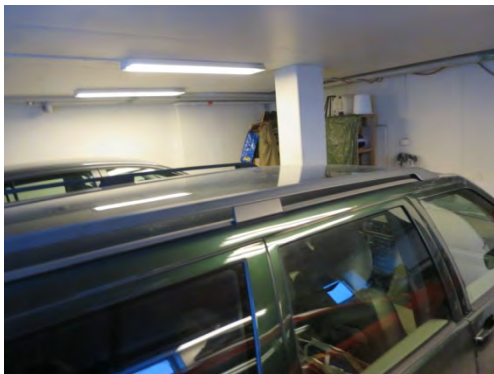
Tillhörande fastigheten finns fem stycken uppvärmda garageplatser som hyrs ut till föreningens medlemmar. Skicket på väggar och tak är här gott och kan vänta ytterligare tio år innan ommålning föreligger. Däremot är betonggolvet i behov av dammbindning likt cykelrummet och utförs till fördel tillsammans i ett samlat grepp.

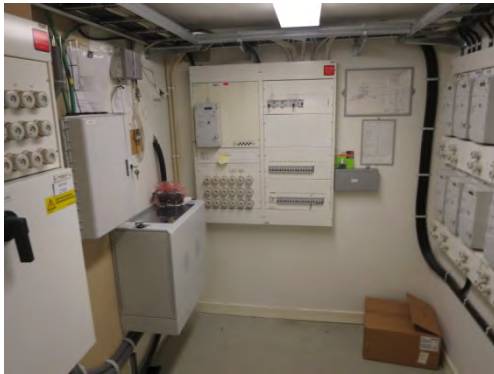
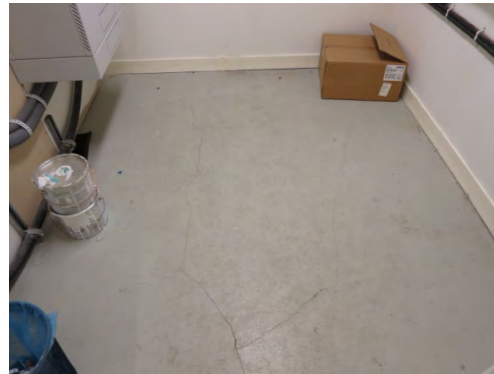
El- och telerummen är likvärdiga med målade väggar, golv och tak. Dessa beträds förmodligen mer sällan och är i bättre skick. Målning kan vänta i ytterligare tio år. Framledes planeras målning vart 20:e år.

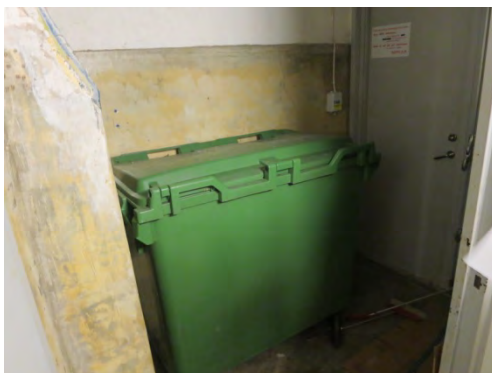
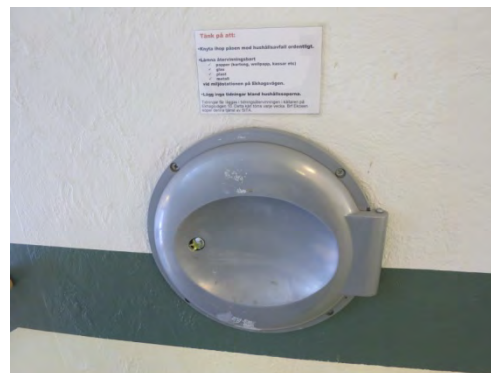
De tidigare soprummen används inte längre idag då man valt att plugga igen sopnedkassen i trapphuset och istället flyttat sophantering till utsidan på gården i form av ett sophus. Soputrymmen står nu utan användning. Dessa skulle vara perfekta att istället hyra ut som förråd för att öka intäkterna något. Ytorna är idag målade, och det föreslås även här en lika behandling, som nu är aktuellt för att kunna locka eventuella hyresgäster.

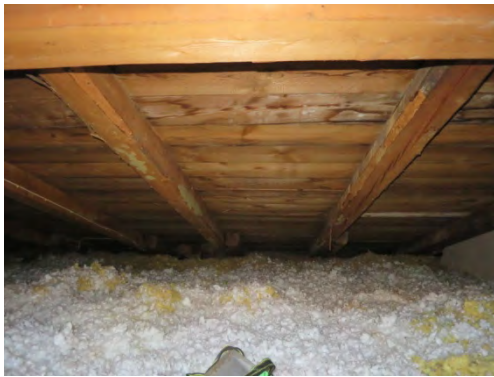
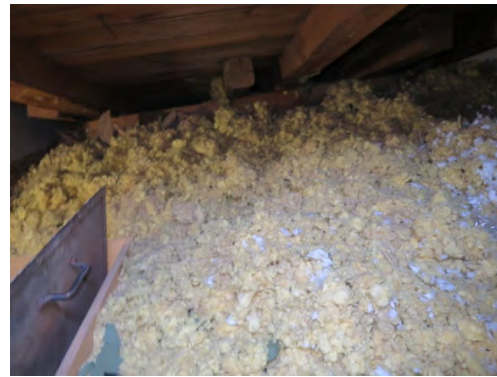
## VIND

Vinden är både väl isolerad och luftad. Detta ger goda förutsättningar för ett bra klimat, vilket även kan bekräftas vid besiktningen. Råsponten i taket uppvisar en del spår av gamla takläckage, men inga pågående vattenläckor kunde ses.

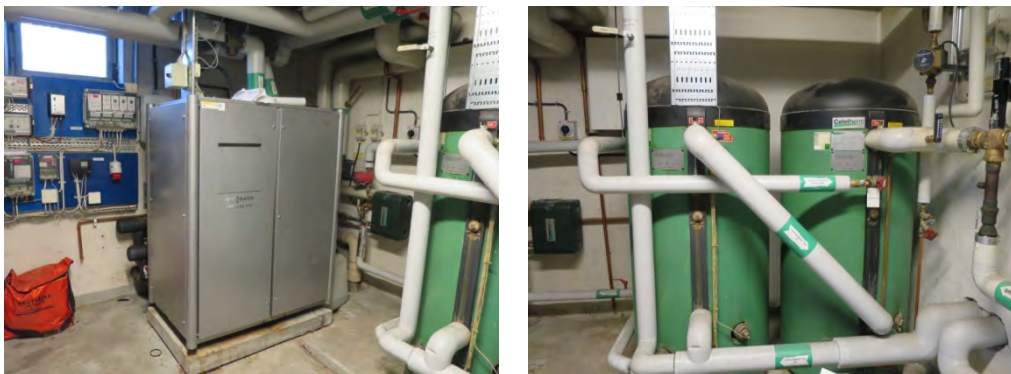
### VÄRME

Fastigheten är försedd med en bergvärmeanläggning som installerades 2005. Dess olika komponenter är noterade i Del 2 av underhållsplanen med sina specifika intervall och byteskostnader.

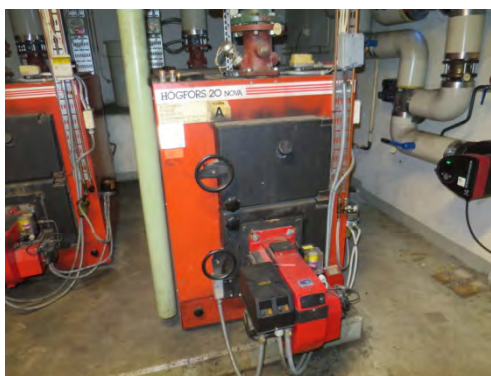
För att ge extra spetsvärme när inte värmepumpen levererar tillräckligt, finns två oljepannor samt en vägghängd elpanna installerad. Något byte av oljebrännare tas inte med i planen då det på sikt antas att föreningen investerar i annan form av spetsvärme med hänsyn till främst miljön. När investeringen har gjorts kan de nya komponenterna sedan läggas in i underhållsplanen vid en uppdatering.

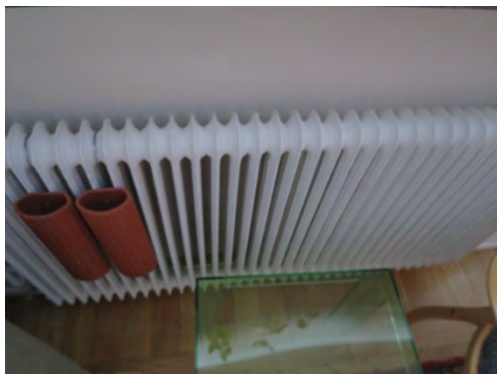
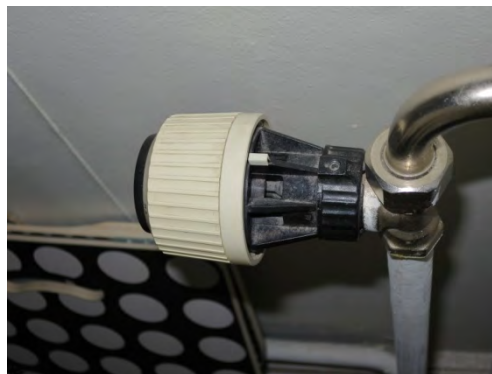
För att reglera värmeeffekten i varje radiator har de försetts med termostatventiler, som reglerar temperaturen mot ett önskat värde som ställs in av den boende. Lägenheternas termostater har en livslängd på max tjugo år, varefter de inte har någon värmereglerande funktion kvar. Nuvarande termostater bedöms ha uppnått den åldern och bör därmed bytas. I samband med bytet bör också en injustering av värmesystemet göras. Det innebär att alla lägenheternas värmeförsel balanseras in igen så att den balans som ursprungligen var tänkt återställs. Detta ger en bättre komfort och kan även sänka energiförbrukningen. Injusteringen är också något som bör göras i snitt vart 20:e år.

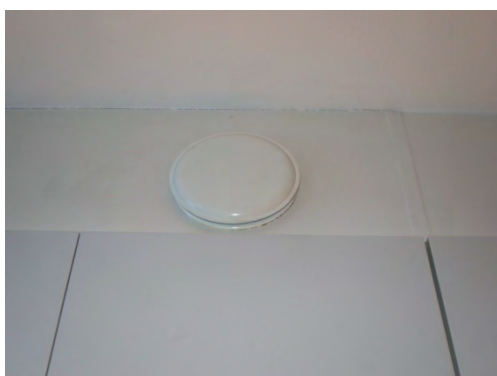
## VENTILATION

Husets ventilation består av självdragsventilation. Det innebär att luften tas in genom spaltventiler ovan fönster och sedan suges den varmare luften ut genom frånluftskanaler som mynnar ut på taket genom den s.k. skorstenseffekten. Det är naturligt att självdragsventilationen fungerar bättre under det kalla halvåret eftersom varm luft då söker sig uppåt snabbare på grund av den större temperaturskillnaden. Vid varmare temperaturer utomhus blir

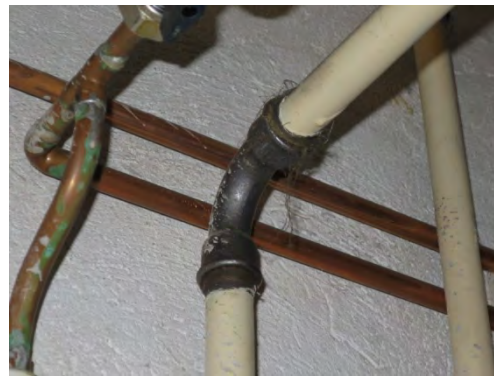
Vattenledningarna är av koppar och byttes ut 1992 då fastigheten genomgick en stor renovering. Dessa har en livslängd utöver planens tidshorisont. De kan också hålla olika länge beroende på framförallt vattnets kvalitet, vilket gör det svårare att bedöma livslängden.

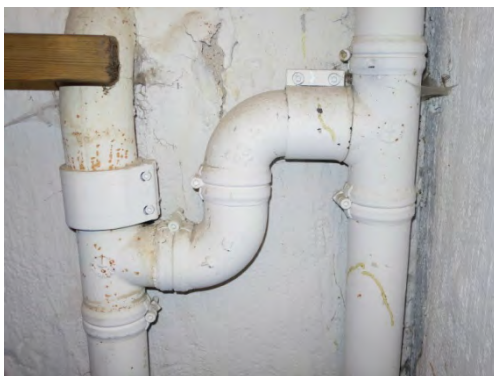
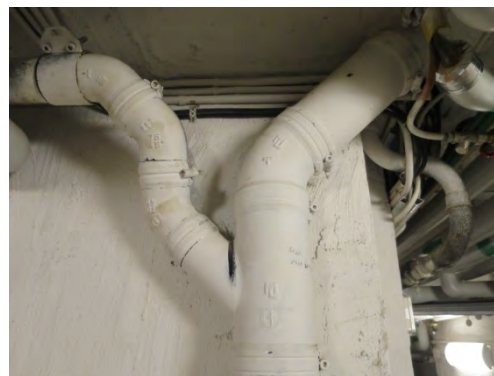
## AVLOPP

Avloppsledningarna är av gjutjärn och byttes ut 1992 förutom i källarplattan där de är original sedan byggnation. Rören i källarplattan har uppnått en betydande ålder och behöver nu åtgärdas för att på så vis undvika att de går sönder vilket kan leda till att dyrbara följdskador uppstår. Relining av rören i bottenplattan är därför inlagt i planen 2016. Övriga utbytta stammar har en bedömd livslängd på 50 år innan åtgärd i form av relining behöver ske.

Relining innebär att nya rör av plast gjuts invändigt i de gamla. Metoden är idag vedertagen och man har gått ifrån de ämnen som tidigare användes som skapade oro för människors hälsa. En stor fördel med relining är att föreningen slipper göra om alla badrum i samband med åtgärden. Detta är ofta önskvärt i en bostadsrättsförening, där var och en renoverar sitt badrum vid olika tillfällen. Livslängden kan variera beroende på val av metod och går inte helt säkerställa eftersom det inte använts mer än cirka 20 år. Provningar visar på 50 år, men 25 år ska dock kunna förutsättas.

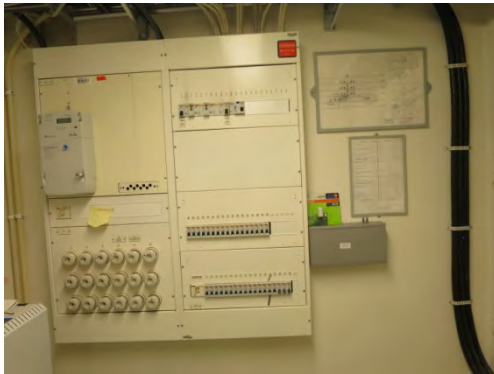
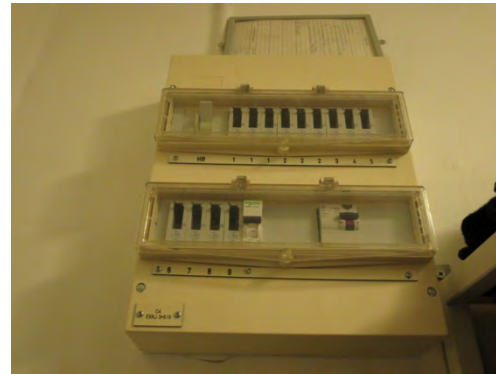
## EL

Föreningens ansvar för elanläggningen gäller fram till lägenheternas gruppcentraler. Därefter tar de boendes ansvar vid. Elcentralerna och stamledningarna byttes ut 1992 och har en mycket lång livslängd. När bytesbehov föreligger är det snarare av modernitetsskäl än att utrustningen rent fysiskt blivit utsliten.

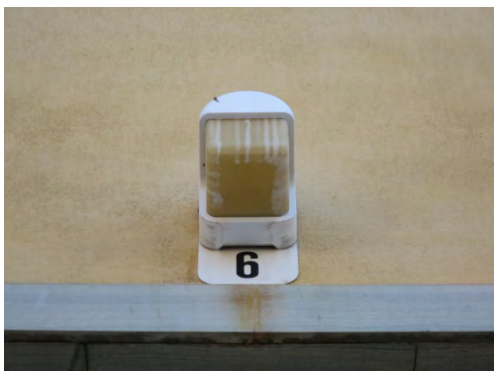
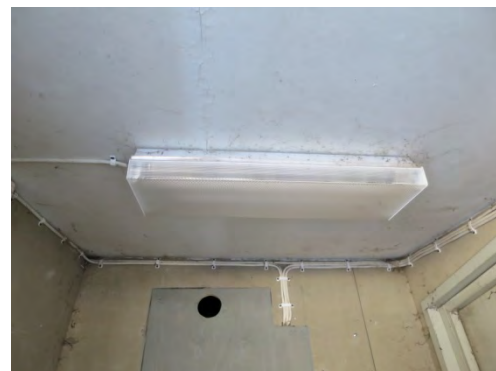
De olika belysningarna med deras respektive underhållsåtgärder har noterats i Del 2 av underhållsplanen där åtgärder, intervall och kostnader kan studeras. Samtliga belysningsarmaturer har en livslängd på 30 år. Därefter blir det svårt att få tag på reservdelar och betydligt mer energieffektiv belysning går att få tag på. Utöver dessa aspekter kan även lysvärdet ökas

betydligt genom ett byte vilket ger en trevligare miljö för de som vistas i och kring fastigheten.

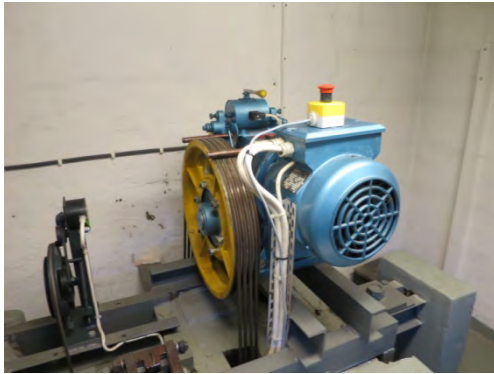
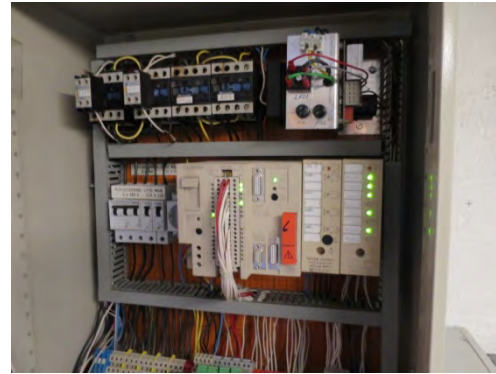
## HISS

Fastighetens två hissar moderniserades år 1992. De flesta komponenterna har en livslängd omkring 30 år vilket innebär att 2022 är året då det återigen är dags att modernisera och uppgradera hissen. Då byts även korginredningen samt den invändiga gallergrinden som byts till en säkrare variant av korgdörr.

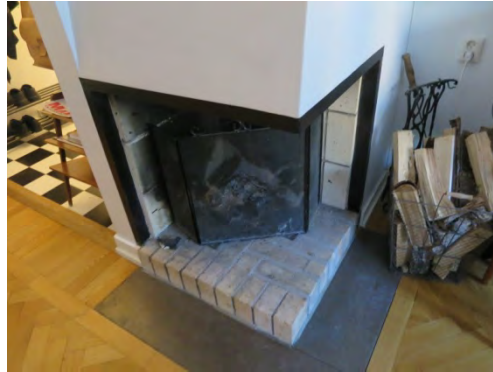
## ELDSTÄDER

De eldstäder som finns ska genomgå en brandskyddskontroll vart sjätte år, vilket är något som fastighetsägaren beställer. Ungefär varannan gång är det också lämpligt att provtrycka rökkanalerna för att kontrollera tätheten.

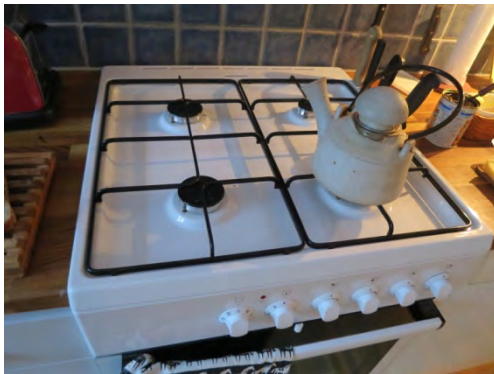
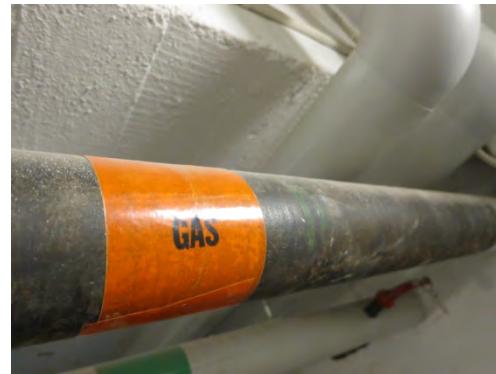
## GAS

Fastigheten är utrustad med gasledningar. Ledningarna bör täthetsbesiktigas vart femte år, vilket gasleverantören vanligtvis åtar sig. Rörsystemet är föredömligt nog uppmärkt för att klargöra ledningarnas funktion för alla glada hantverkare och hemmafixare.
