## Brf Ekoxen Stockholm

**2016-03-14**

## BESIKTNINGSRAPPORT

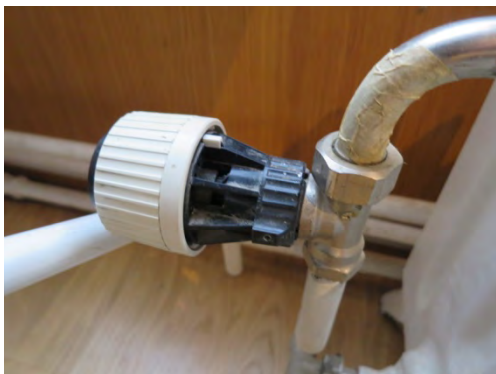
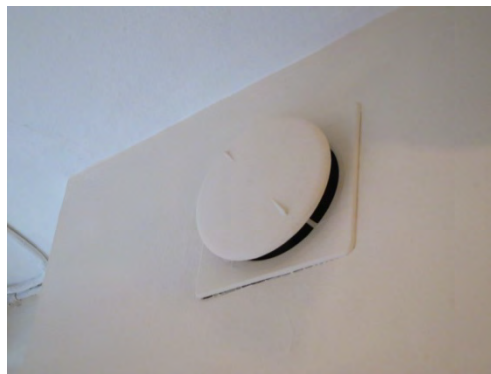
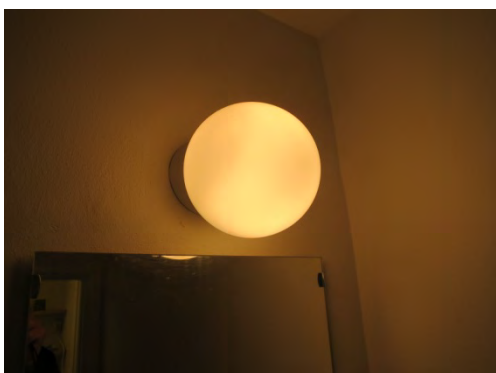
## LOKALER

Föreningen har totalt sex lokaler. Ytmålning har skett på egna initiativ varpå den kostnaden står på hyresgästen. Föreningens ansvar för underhållet gäller främst fasta installationer så som wc, pentry, belysning och värme samt ventilation. I Del 2 av underhållsplanen kan åtgärder och kostnader studeras. Värmen är enligt flera lokal innehavare mycket dålig. Termostaterna är här gamla och i behov av byte, liksom lägenheternas termostater. Efter termostatbytet och injusteringen av värmen bör detta problem minskas.

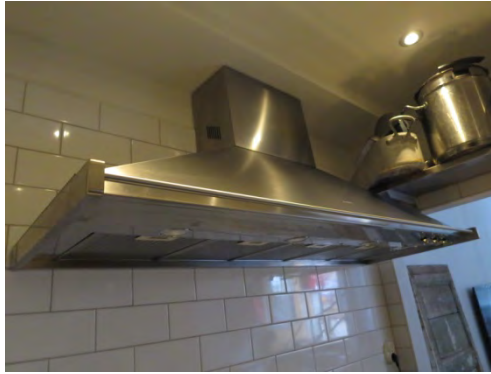
I lokal "Rasmusons matbyrå" finns en fläkt installerad som är kopplad på en egen kanal och frånluftsfläkt. Enligt den senaste OVK:n fanns det brister i form av otäta kanaler som nu behövs åtgärdas, vilket läggs in i planen.

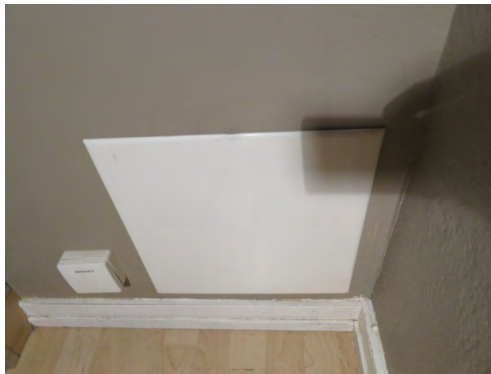
Hos "Money Penny" misstänker lokal innehavaren ljud från råttor. Detta verkar höras främst från en inspektionsslucka till stamledningarna. Föreningen har tidigare haft problem med råttor, men inga kända pågående problem. Det kan vara bra att få detta konstaterat av certifierad yrkesperson.

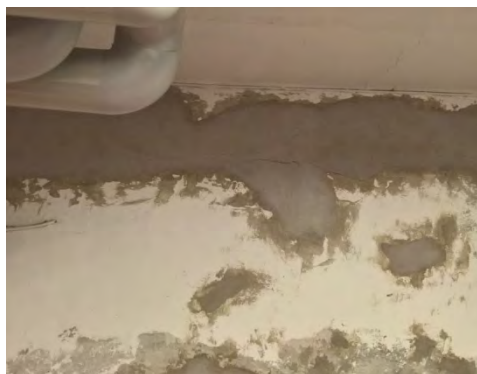
Lokalen "Polyamp" ligger på källarplan. Lokalen var vid besiktningstillfället låst och kunde inte besiktigas av oss byggkonsulter. Däremot har styrelsen fått tillträde i efterhand och samlat information av hyresgästen. Enligt uppgift har sprickor uppstått i ytterväggarna efter det att dräneringen utfördes för cirka 10 år sedan. Här gäller det nu att hålla sprickorna under uppsikt, och om de skulle öka bör en utredning utföras för kunna konstatera vad som orsakar detta.
