**Ekhagsvägen 4-10**

## Inspektionsutlåtande / Ekhagsvägen 4-10

Konditionsbesiktning av delar av bottenplatta på Ekhagsvägen 4-10. Spolat och filmat. Ett markerat stråk på port 6 ej filmad. Detta p.g.a. det ej gick att hitta åtkomst till lokal där rens misstänks finnas.

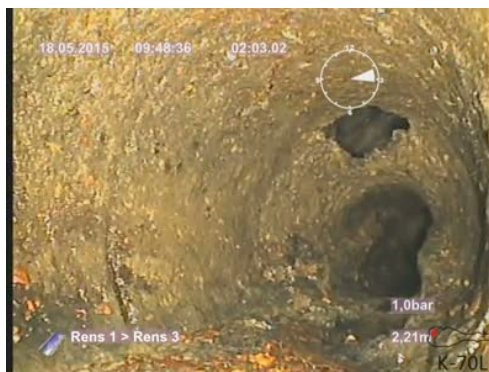
**Bildnamn:** 1\_4\_A, Videotid: 123;6424;6s  
Påbyggnad 3. Reduktion av rörets tvärsnittsarea som är från 15% och upp till 30%, **klockan 02-09**.

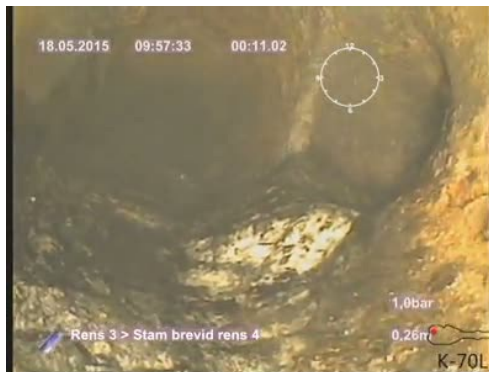
**Bildnamn:** 2\_2\_A, Videotid: 11;6425s  
 Påbyggnad 2. Reduktion av rörets tvärsnittsarea som är från 5% och upp till 15%, klockan 03-06.

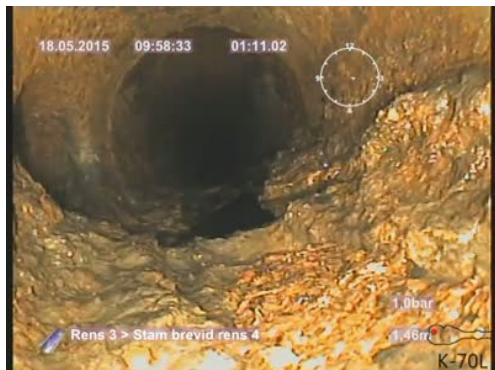
**Bildnamn:** 2\_5\_A, Videotid: 71;6425;64s  
Påbyggnad 3. Reduktion av rörets tvärsnittsarea som är från 15% och upp till 30%, **klockan 02-09**, **börjar**.

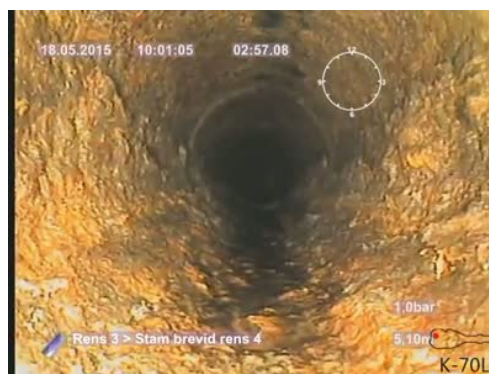
**Bildnamn:** 2\_9\_A, Videotid: 177;6425s  
Påbyggnad 2. Reduktion av rörets tvärsnittsarea som är från 5% och upp till 15%.

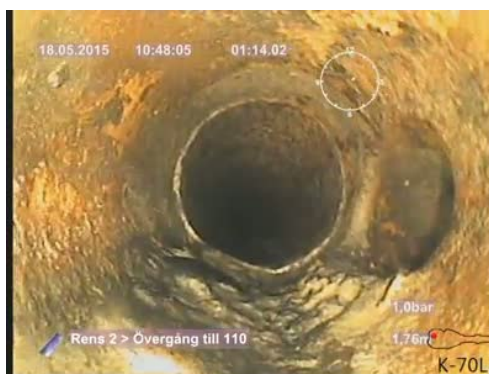
**Bildnamn:** 3\_4\_A, Videotid: 74;6426s  
 Påbyggnad 2. Reduktion av rørets tvärsnittsarea som är från 5% och upp till 15%, klockan 04-08.

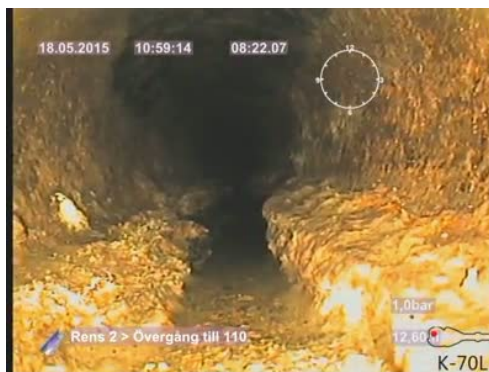
**Bildnamn:** 3\_12\_A, Videotid: 502;6426;6s  
Påbyggnad 3. Reduktion av rörets tvärsnittsarea som är från 15% och upp till 30%, **klockan 03-09, börjar**.

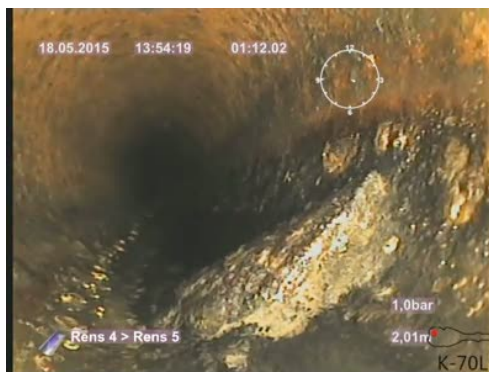
**Bildnamn:** 5\_4\_A, Videotid: 72;6428s  
Främmande föremål 2. Reduktion av rørets tvärsnittarea som är från 5 % och upp till 15 %.

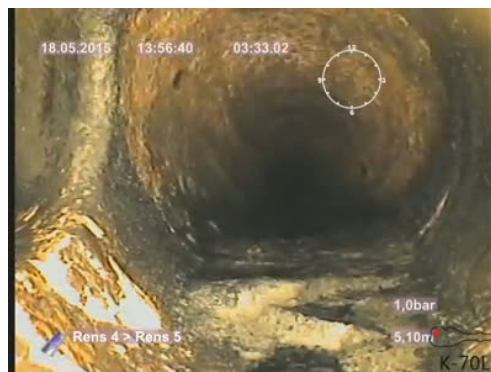
**Bildnamn:** 5\_6\_A, Videotid: 213;6428s  
Påbyggnad 2. Reduktion av rörets tvärsnittsarea som är från 5% och upp till 15%, **klockan 04-07**.

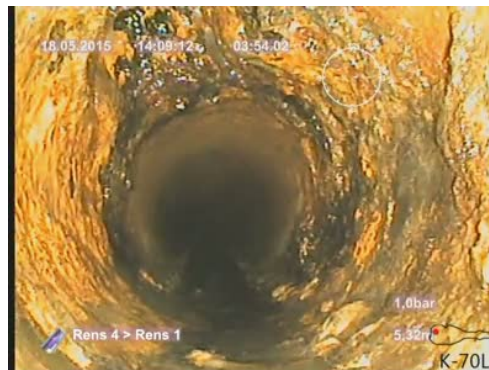
**Bildnamn:** 6\_6\_A, Videotid: 234;6429s  
Påbyggnad 2. Reduktion av rörets tvärsnittsarea som är från 5% och upp till 15%.

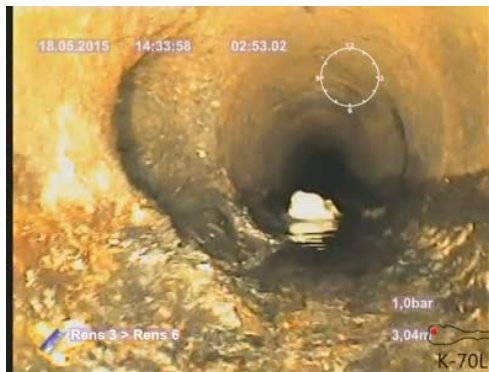
**Bildnamn:** 7\_2\_A, Videotid: 173;6430s  
Påbyggnad 2. Reduktion av rörets tvärsnittsarea som är från 5% och upp till 15%, **klockan 07**.

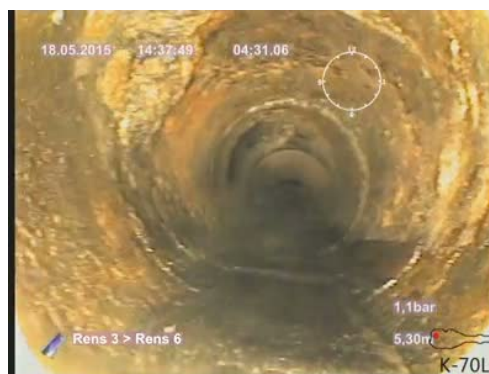
**Bildnamn:** 7\_8\_A, Videotid: 271;6430s  
Påbyggnad 2. Reduktion av rörets tvärsnittsarea som är från 5% och upp till 15%, **klockan 11.**

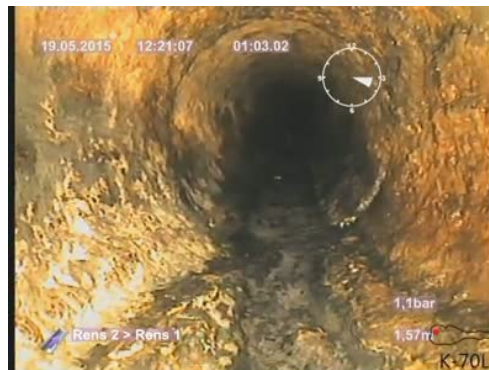
**Bildnamn:** 10\_3\_A, Videotid: 63;6433s  
Påbyggnad 2. Reduktion av rörets tvärsnittsarea som är från 5% och upp till 15%.

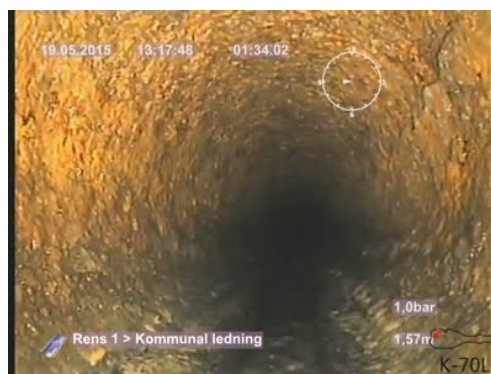
**Bildnamn:** 11\_4\_A, Videotid: 94;6434s  
 Ytskada 2. Rörväggen är synligt påverkad med ökad ytråhet som följd.

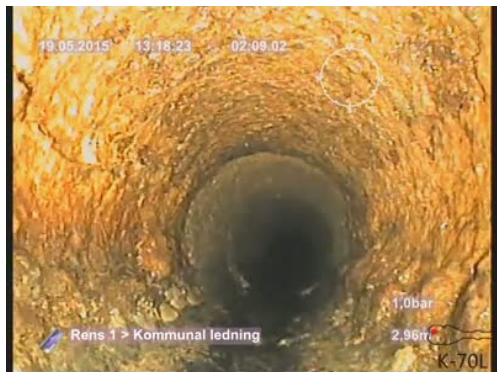
**Bildnamn:** 11\_5\_A, Videotid: 129;6434s  
Påbyggnad 2. Reduktion av rörets tvärsnittsarea som är från 5% och upp till 15%.

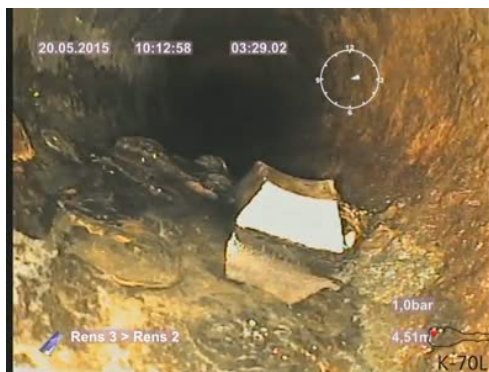
**Bildnamn:** 14\_4\_A, Videotid: 209;6437s  
 Främmande föremål 3. Reduktion av rörets tvärsnittsarea som är från 15 % och upp till 30 %.

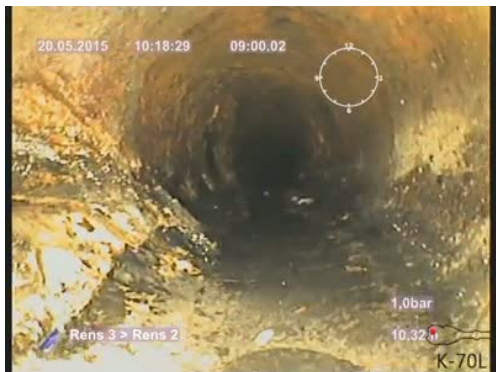
**Bildnamn:** 14\_9\_A, Videotid: 540;6437s  
Påbyggnad 2. Reduktion av rörets tvärsnittsarea som är från 5% och upp till 15%.

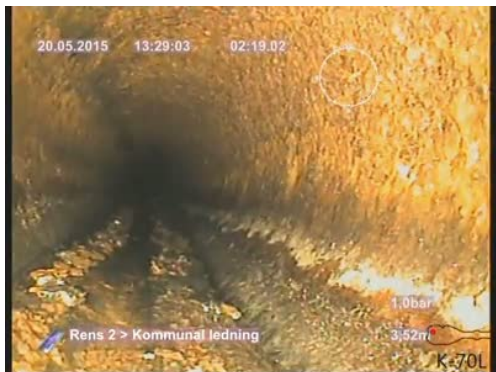
**Bildnamn:** 17\_5\_A, Videotid: 139;6440s  
Påbyggnad 2. Reduktion av rörets tvärsnittsarea som är från 5% och upp till 15%, **klockan 05-07**.
