**Ekhagsvägen 4-10**

## Inspektionsutlåtande / Ekhagsvägen 4-10

Konditionsbesiktning av delar av bottenplatta på Ekhagsvägen 4-10. Spolat och filmat. Ett markerat stråk på port 6 ej filmad. Detta p.g.a. det ej gick att hitta åtkomst till lokal där rens misstänks finnas.

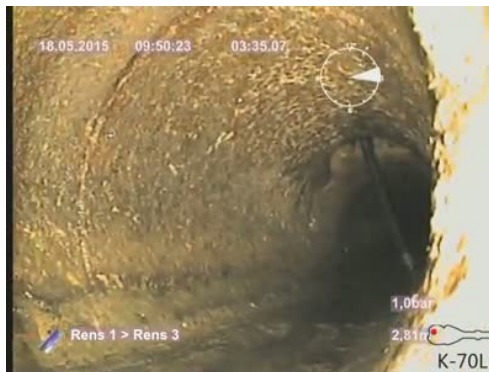
**Bildnamn:** 1\_6\_A, Videotid: 215;6424;6s  
Grenrör, **klockan 03.**

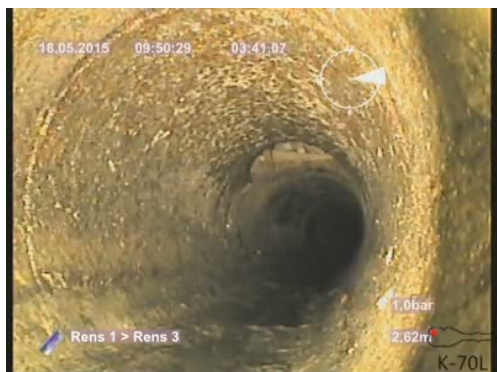
**Bildnamn:** 1\_7\_A, Videotid: 221;6424s  
Renslucka.

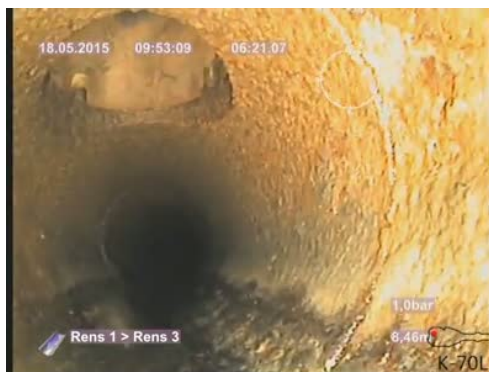
**Bildnamn:** 1\_8\_A, Videotid: 381;6424s  
Renslucka.

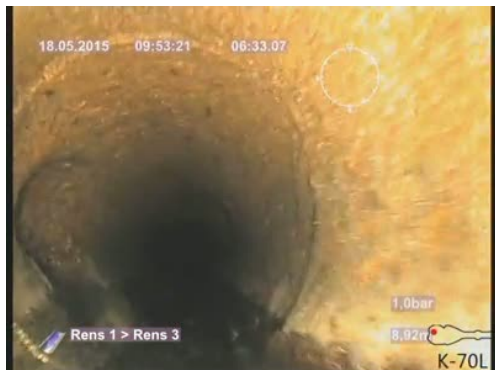
**Bildnamn:** 1\_9\_A, Videotid: 393;6424s  
Grenrör, klockan 09.

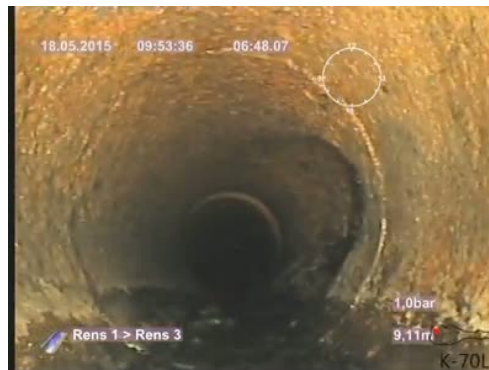
**Bildnamn:** 1\_10\_A, Videotid: 408;6424s  
Grenrör, klockan 03.

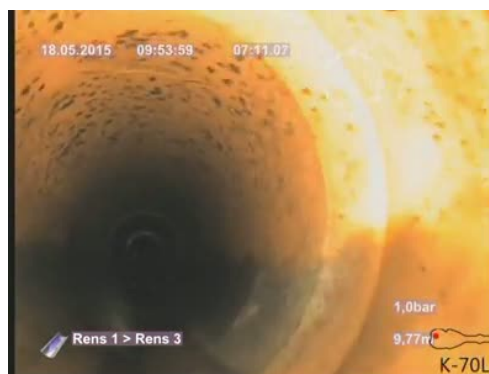
**Bildnamn:** 1\_12\_A, Videotid: 431;6424s  
Materialförändring till, pp.

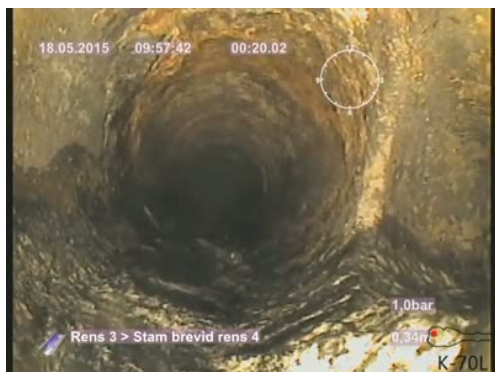
**Bildnamn:** 2\_3\_A, Videotid: 20;6425s  
 Grenrör, klockan 03.

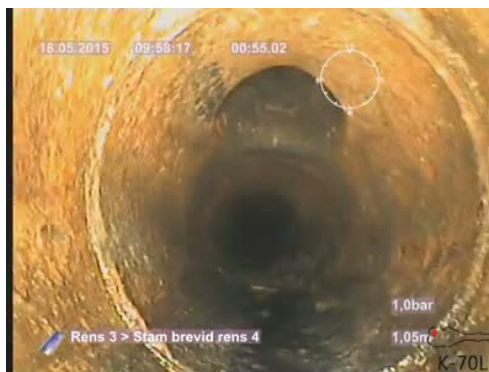
**Bildnamn:** 2\_4\_A, Videotid: 55;6425s  
 Grenrör, klockan 12.

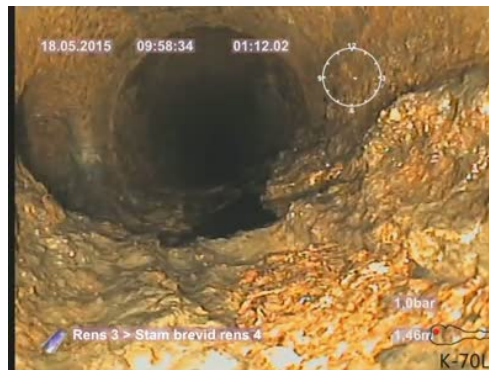
**Bildnamn:** 2\_6\_A, Videotid: 72;6425s  
Grenrör, **klockan 09**.

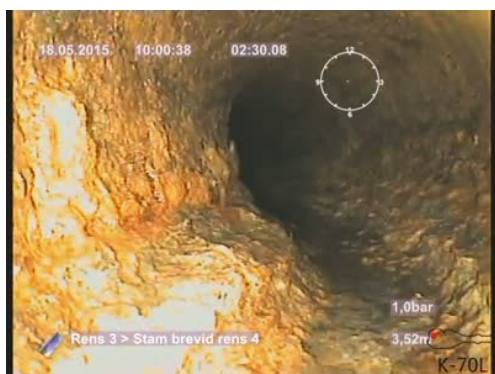
**Bildnamn:** 2\_7\_A, Videotid: 150;6425s  
Böjd rördel, **klockan 09**, **vänster**.

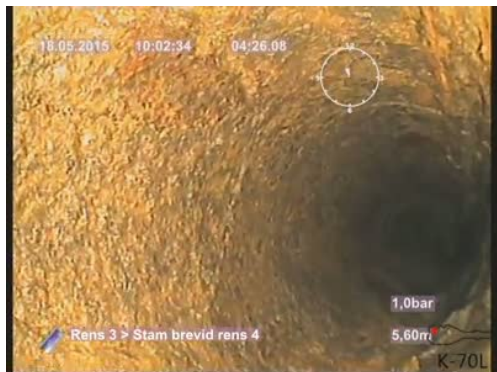
**Bildnamn:** 2\_10\_A, Videotid: 266;6425s  
 Renslucka.

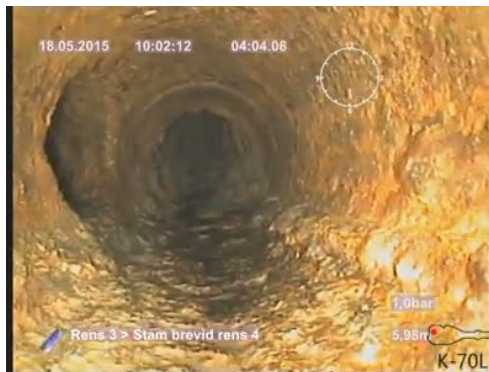
**Bildnamn:** 2\_11\_A, Videotid: 244;6425s  
 Grenrör, klockan 09.

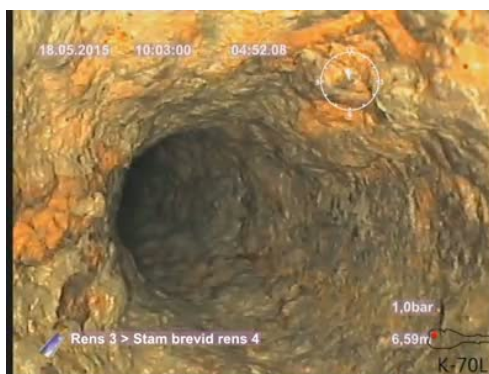
**Bildnamn:** 2\_13\_A, Videotid: 292;6425s  
 Dimensionsförändring till 100 mm.

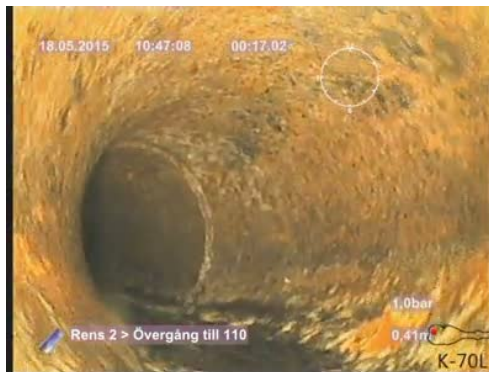
**Bildnamn:** 3\_2\_A, Videotid: 17;6426s  
 Böjd rördel, klockan 09, vänster.

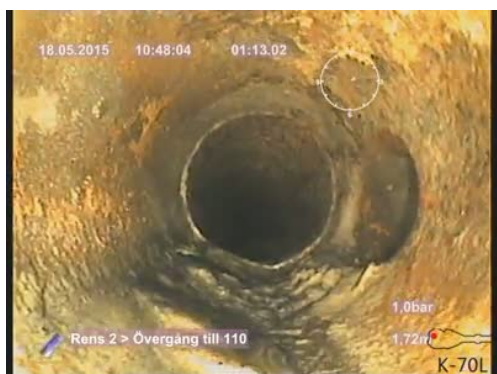
**Bildnamn:** 3\_3\_A, Videotid: 73;6426s  
 Grenrör, klockan 03.

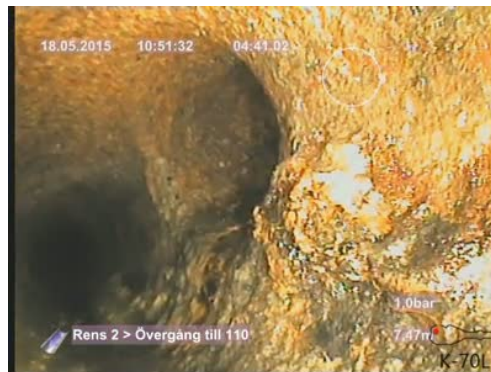
**Bildnamn:** 3\_6\_A, Videotid: 281;6426s

Påbyggnad 2. Reduktion av rörets tvärsnittsarea som är från 5% och upp till 15%.

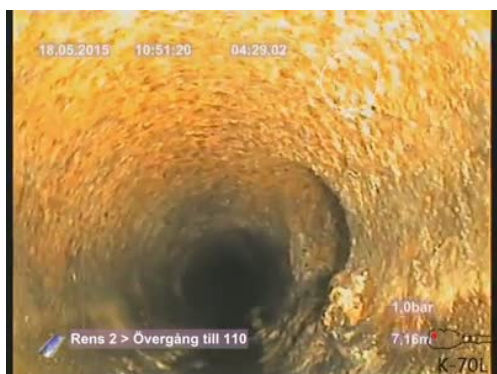
**Bildnamn:** 3\_7\_A, Videotid: 269;6426;6s  
Grenrör, klockan 03.

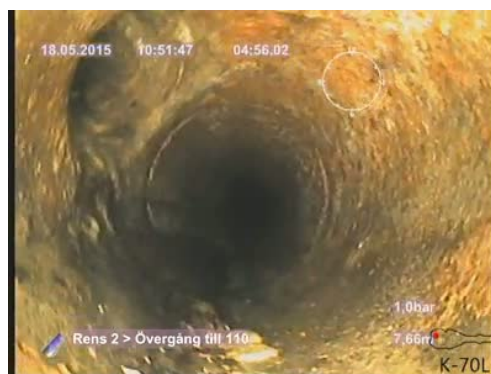
**Bildnamn:** 3\_8\_A, Videotid: 296;6426s  
Grenrör, klockan 09.

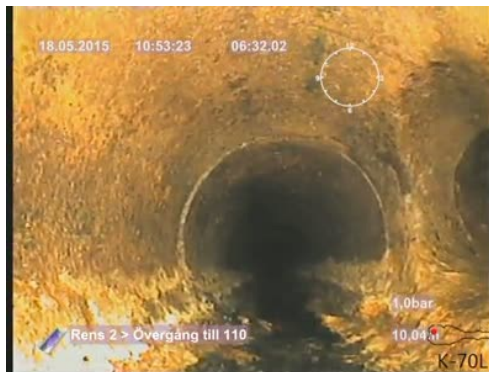
**Bildnamn:** 3\_10\_A, Videotid: 392;6426s  
Grenrör, **klockan 03**.

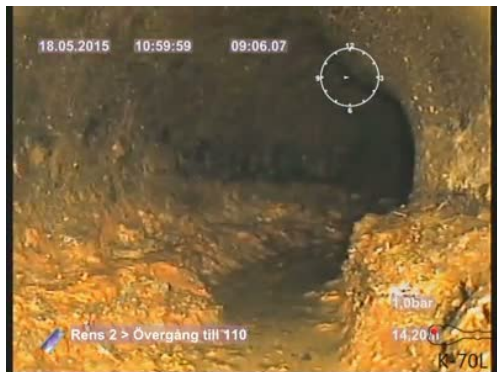
**Bildnamn:** 3\_13\_A, Videotid: 546;6426s  
Böjd rördel, klockan 03, höger.

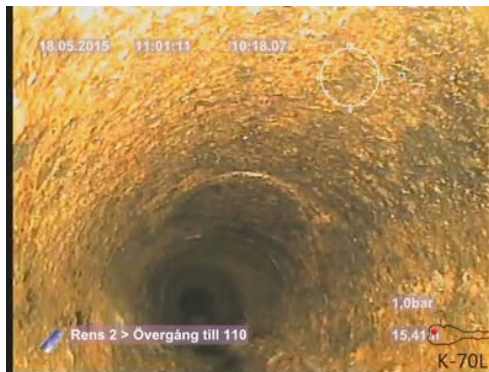
**Bildnamn:** 3\_14\_A, Videotid: 618;6426s  
Renslucka.

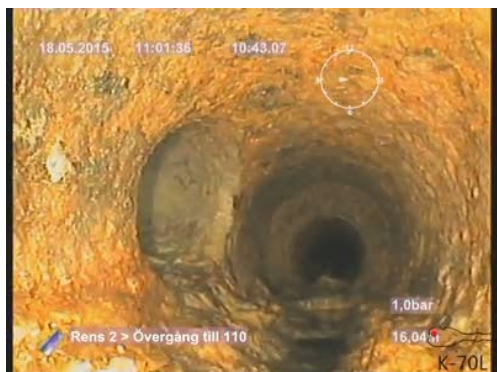
**Bildnamn:** 3\_15\_A, Videotid: 643;6426;6s  
Grenrör, klockan 09.

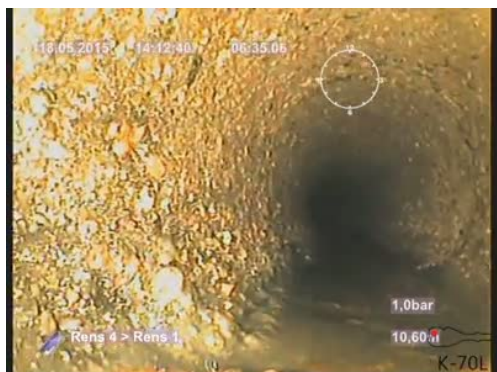
**Bildnamn:** 6\_11\_A, Videotid: 395;6429s  
Materialförändring till, **betong.**

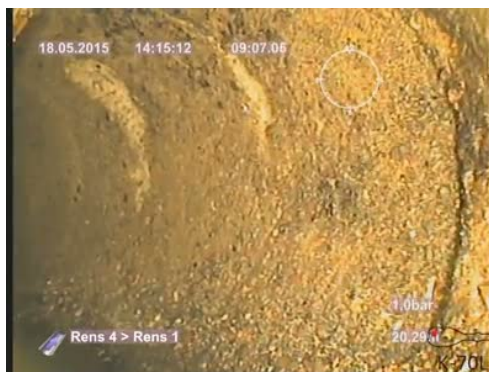
**Bildnamn:** 6\_12\_A, Videotid: 547;6429s  
Böjd rördel, **klockan 09, vänster.**

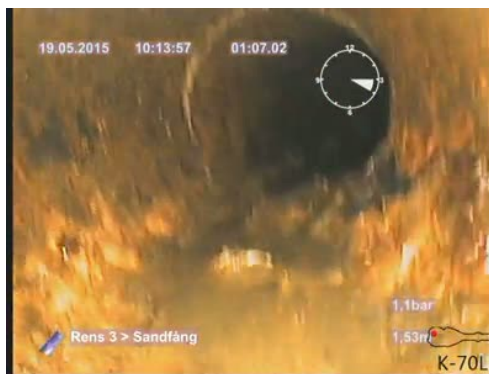
**Bildnamn:** 8\_4\_A, Videotid: 67;6431s  
Böjd rördel, klockan 03, höger.

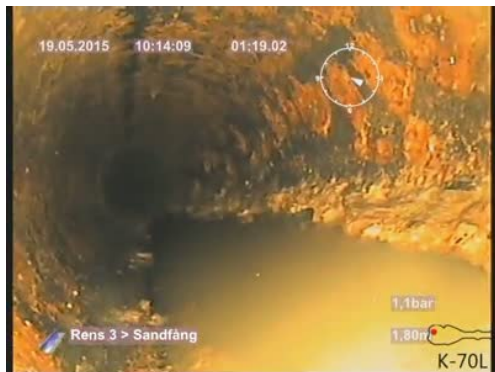
**Bildnamn:** 8\_5\_A, Videotid: 79;6431s  
 Påbyggnad 2. Reduktion av rörets tvärsnittsarea som är från 5% och upp till 15%, börjar.

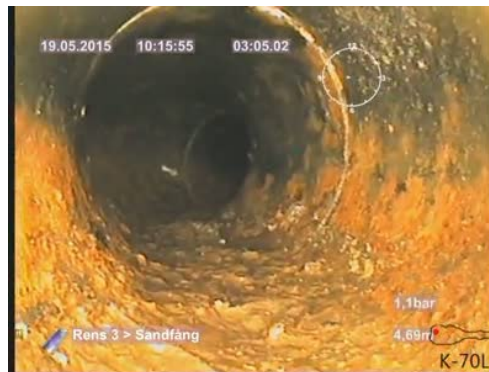
**Bildnamn:** 8\_6\_A, Videotid: 185;6431s  
 Böjd rördel, s-form (essning).

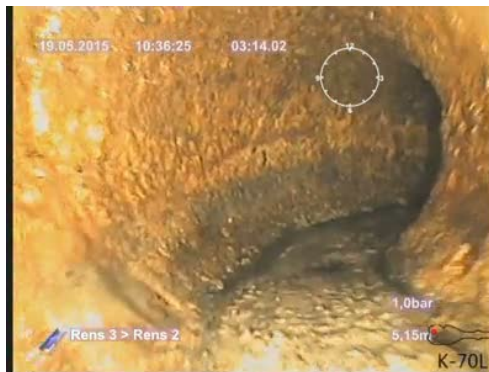
**Bildnamn:** 9\_2\_A, Videotid: 194;6432;6s  
Böjd rördel, klockan 03, s-form (essning).

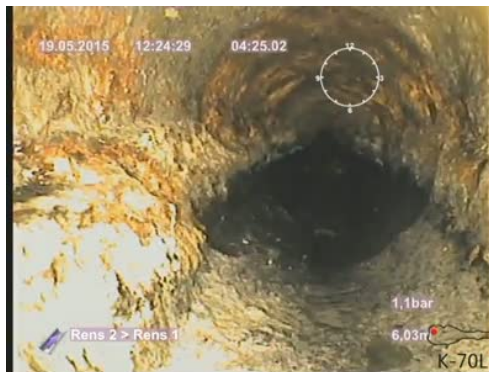
**Bildnamn:** 10\_7\_A, Videotid: 265;6433s  
Svacka.

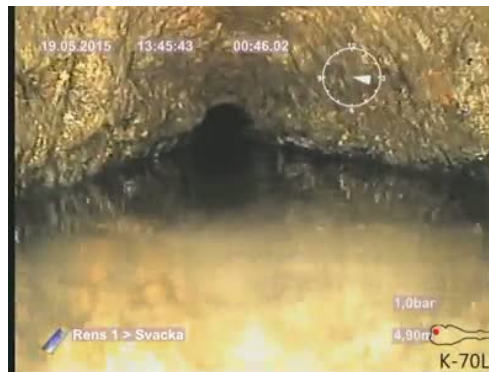
Kod:	Observation:	Bildnamn:
	ALM	Inspektion börjar.	12_1_A
	SVA [3]	Svacka / Upphöjning 3: Allvarliga driftstörningar. / här ser vi svackan när det är ruljans. Stora delar av röret är fyllt med vatten	12_2_A
	ALM	Inspektion slutar.	12_3_A

**Bildnamn:** 12\_2\_A, Videotid: 46;6435s  
Svacka / Upphöjning 3: Allvarliga driftstörningar.

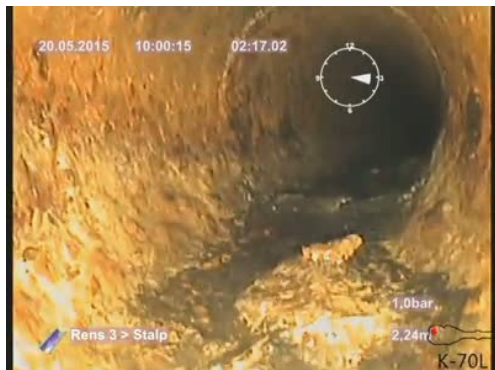
**Bildnamn:** 13\_5\_A, Videotid: 137;6436s

Påbyggnad 2. Reduktion av rörets tvärsnittsarea som är från 5% och upp till 15%, börjar.

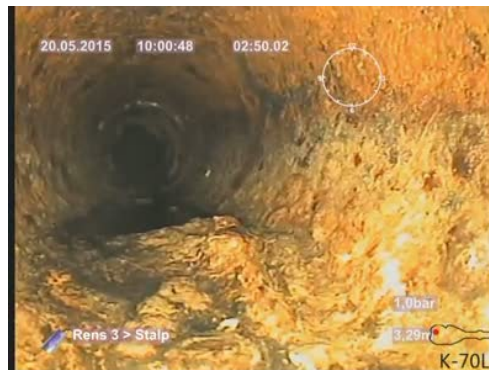
**Bildnamn:** 13\_6\_A, Videotid: 170;6436s

Påbyggnad 3. Reduktion av rörets tvärsnittsarea som är från 15% och upp till 30%.

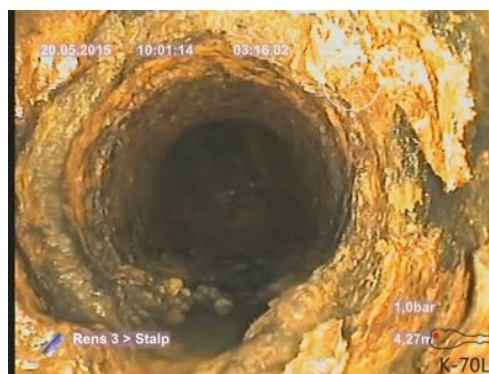
**Bildnamn:** 13\_9\_A, Videotid: 196;6436s

Påbyggnad 3. Reduktion av rörets tvärsnittsarea som är från 15% och upp till 30%.

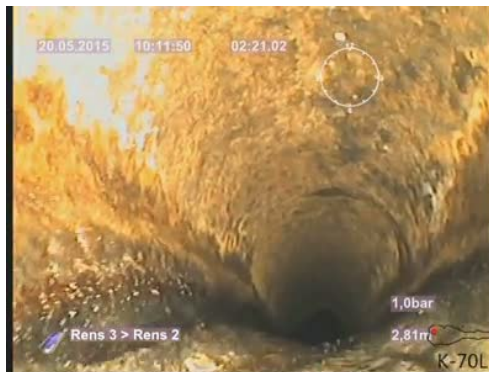
**Bildnamn:** 14\_2\_A, Videotid: 141;6437s  
 Stalp, annan.

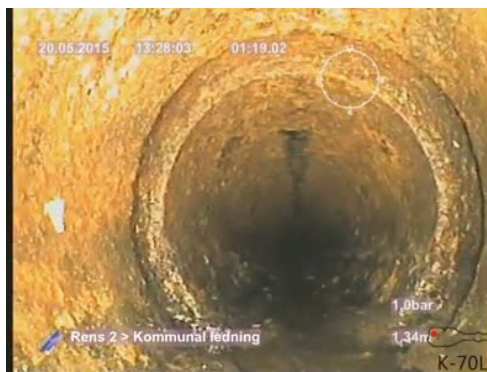
**Bildnamn:** 17\_4\_A, Videotid: 79;6440s  
Fogförskjutning 3. Radiell fogförskjutning där knappt rörets hela godstjocklek är synlig.

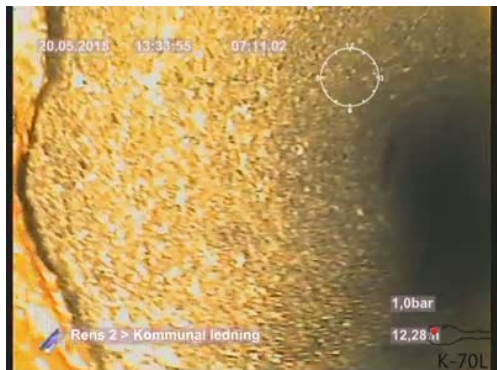
**Bildnamn:** 17\_9\_A, Videotid: 431;6440s  
Materialförändring till, **betong**.
